## 改善箇所説明図

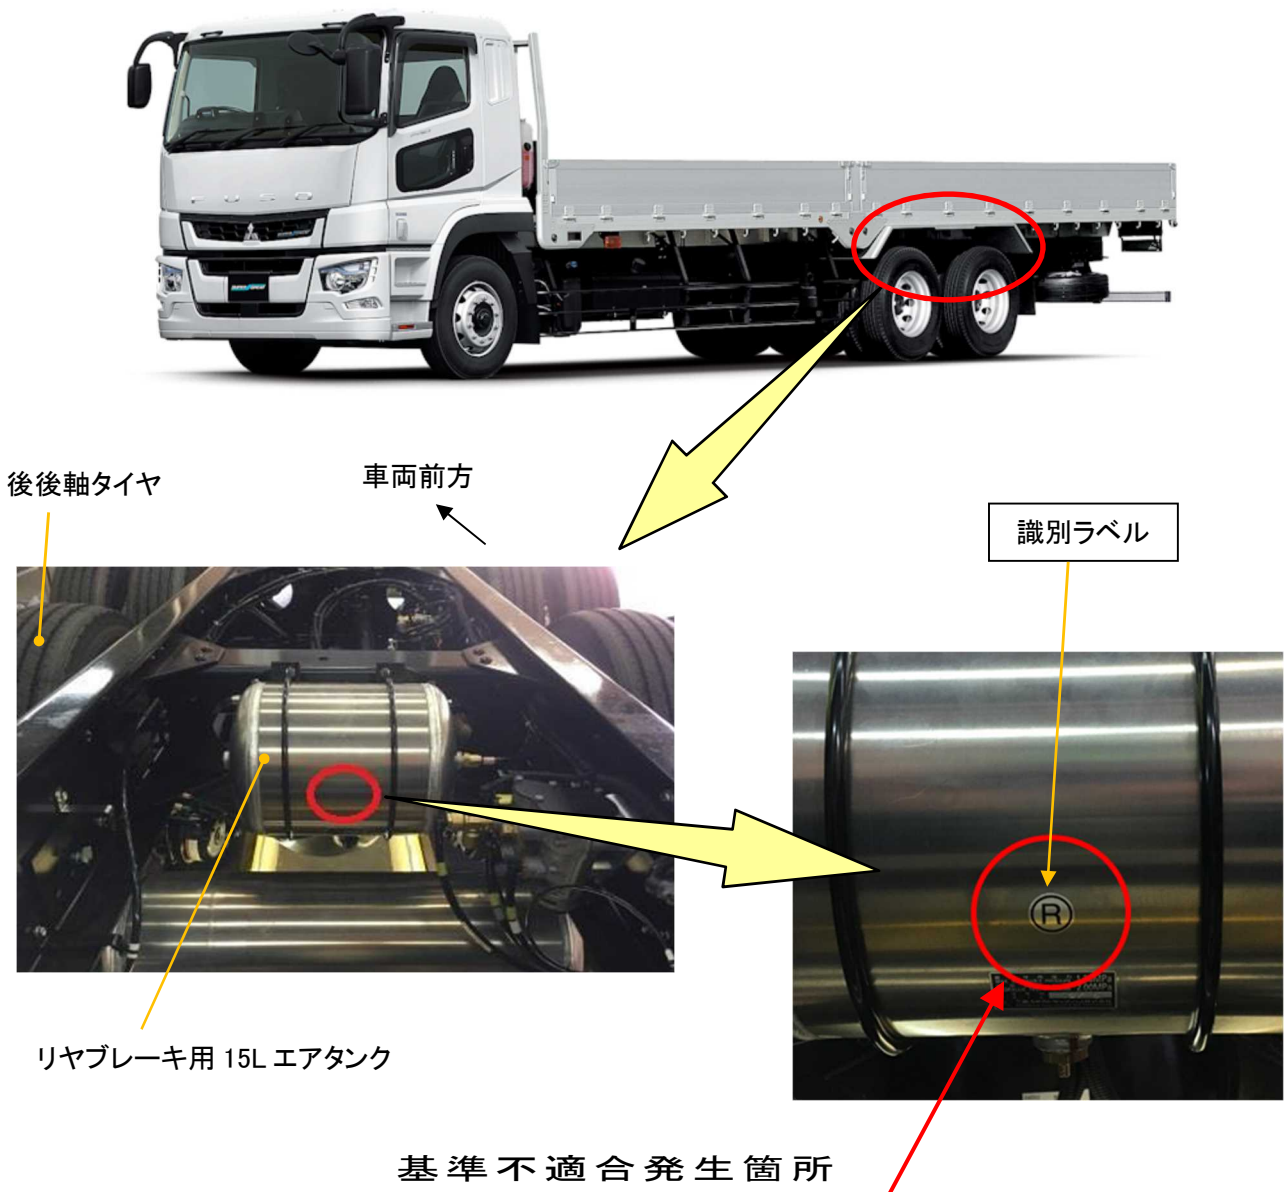
フルトラクタ仕様の大型トラックにおいて、リヤブレーキ用の 15L エアタンクにリヤブレーキ系統であることを示す識別ラベルを貼り付ける指示が不適切なため、当該ラベルが貼り付けられていない。

注：□ は新たに貼付けする部品を示す。

全車両、リヤブレーキ用の 15L エアタンクに当該ラベルを貼付ける。

識別：作業完了車には、助手席リヤドアピラー스트ライカー付近に「HD223」の文字が記載された白黄色のシールを貼付ける。
