# 改善箇所説明図

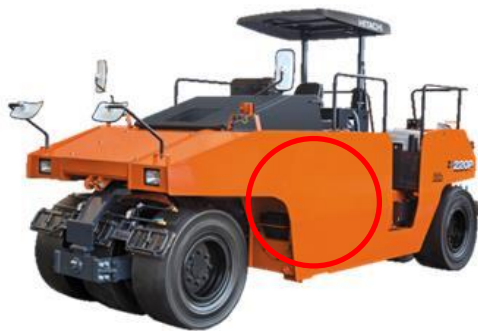
注：□内は交換部品を示す。

識別：フレーム裏側に白色ペンキで識別マーキングをする

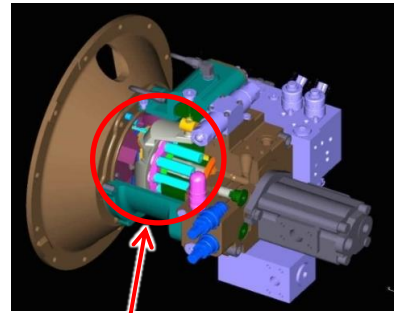
【走行用油圧ポンプ】

不具合発生箇所

タイヤローラの走行用油圧ポンプにおいて、ポンプ内で使用されているピンリンクを加工する設備の管理が不適切なため、加工不良により強度が不足するものがある。そのため、当該ピンリンクの摩耗が進行し、ポンプ内で脱落することによりピンリンクが他の内部部品を損傷させ、最悪の場合、駐車ブレーキの解除ができなくなり走行不能となるおそれがある。

全車両、走行用油圧ポンプを良品に交換する。

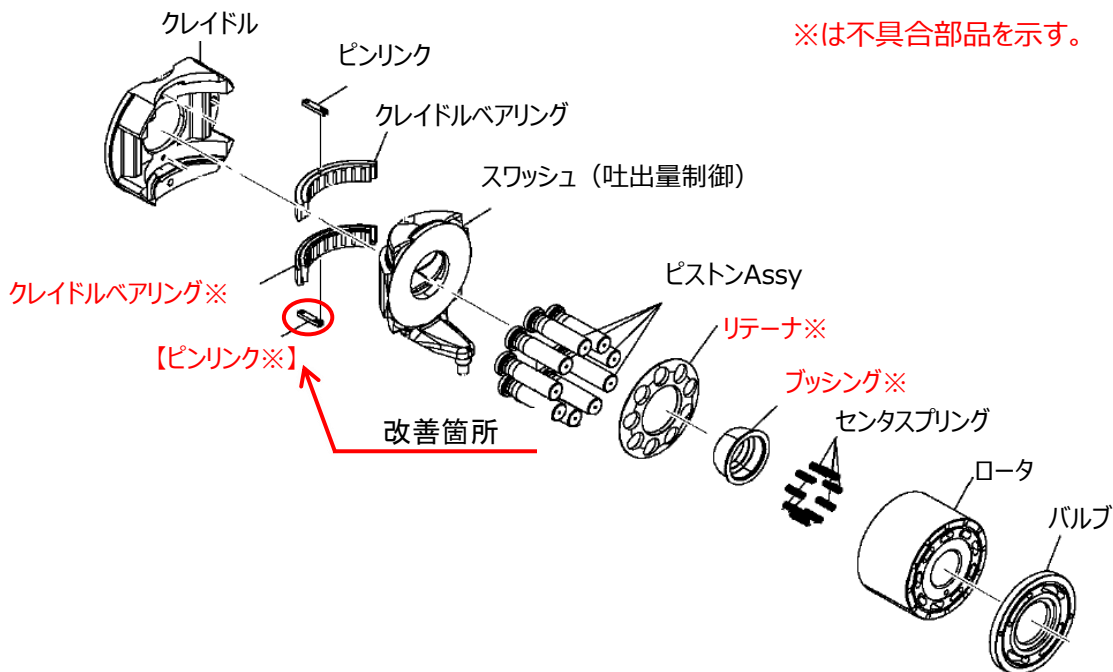
【ポンプ内部構成部品】

※は不具合部品を示す。
