## 改善箇所説明図(型式:YDS-WA129 通称名:WA470-8)

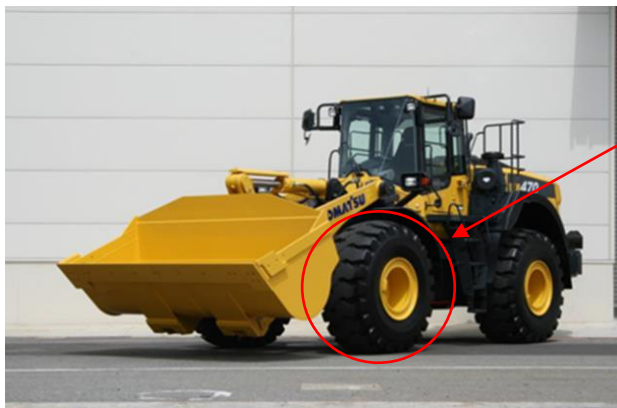
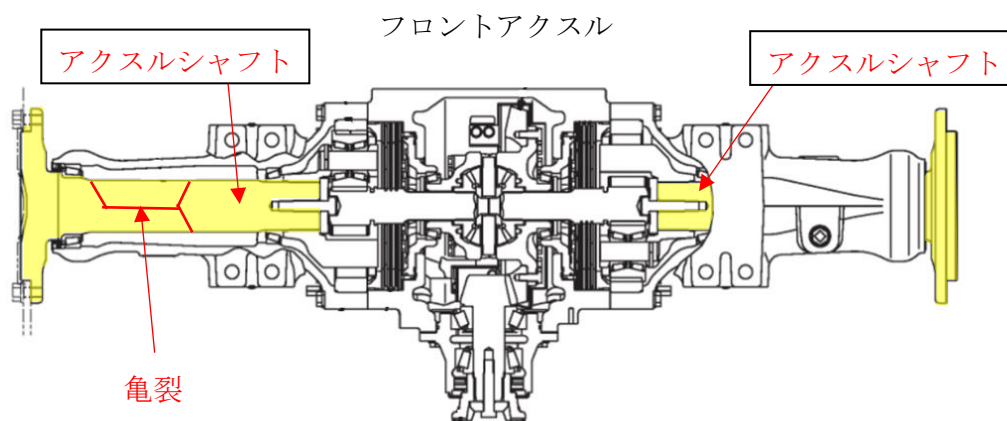
基準不適合箇所

フロントアクスル

アクスルシャフトに亀裂

注:   は、交換部品を示す。

ショベル・ローダのフロントアクスルにおいて、アクスルシャフトの鋼材製造工程の水素含有量の管理が不十分なため、アクスルシャフト内部で亀裂が生じ、最悪の場合、アクスルシャフトが折損し、前輪タイヤが脱落するおそれがある。

原因究明に時間を要するため、全車両、暫定措置として、フロントアクスルのロットナンバーを確認し、対象のものは、アクスルシャフトを新品に交換する。なお、恒久対策が決定次第、速やかに恒久対策を実施する。

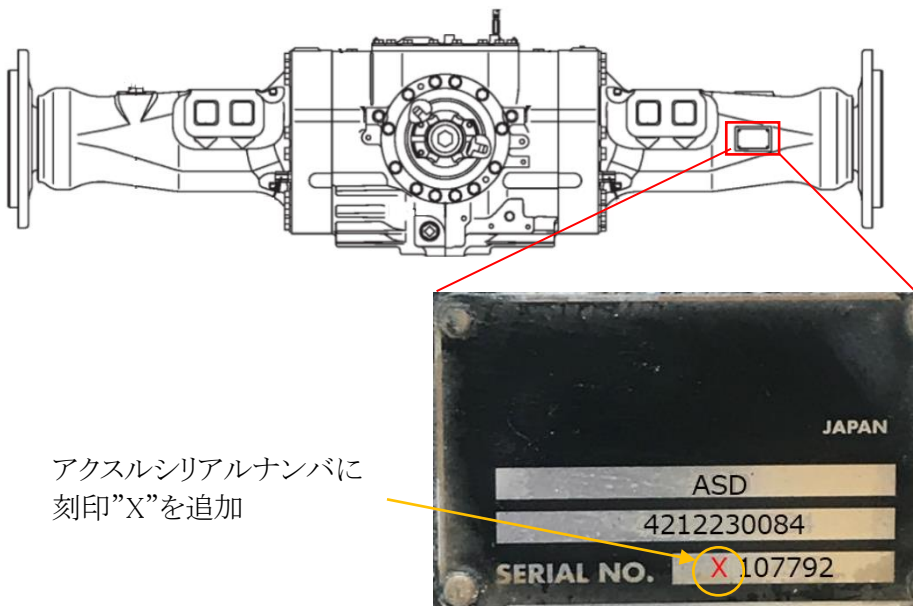
識別:フロントアクスルの銘板のアクスルシリアルナンバに刻印を追加することにより識別する。

アクスルシリアルナンバに  
刻印"X"を追加
