# 改善箇所説明図

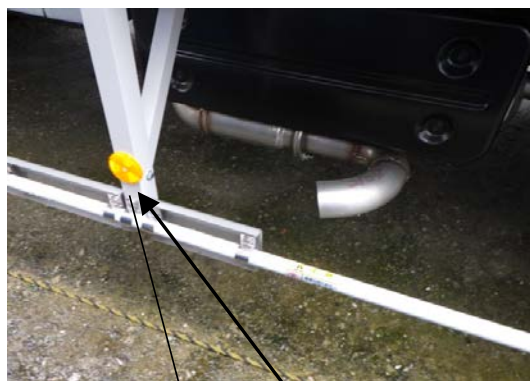
【対象装置外観】

側方反射器

基準不適合発生箇所

中型バントラックにおいて、側方反射器の取付位置が不適切なため、排出ガスが直接かかるものがある。そのため、排出ガスの熱により、側方反射器が変形し、保安基準第35条の2(側方反射器の基準)に適合しないおそれがある。

全車両、排出ガスの影響がない位置に側方反射器を移動する。なお、側方反射器に変形が生じているものは、新品に交換する。

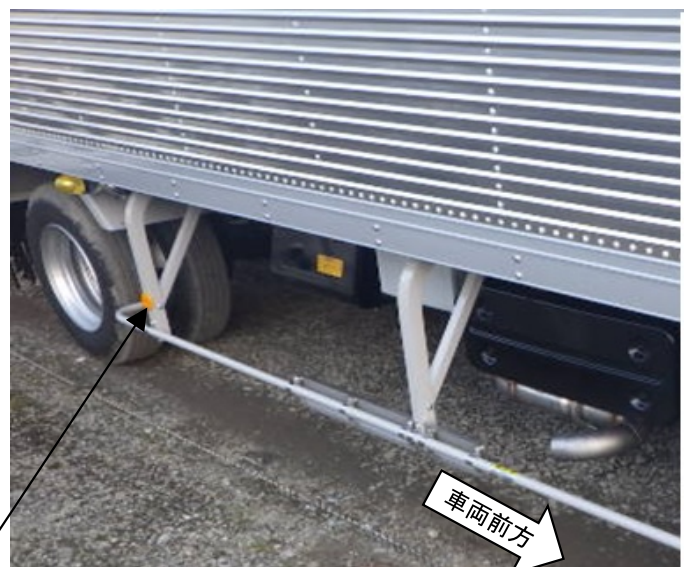
【改善後外観】

排出ガスの影響がない位置に側方反射器を移動
