## 改善箇所説明図

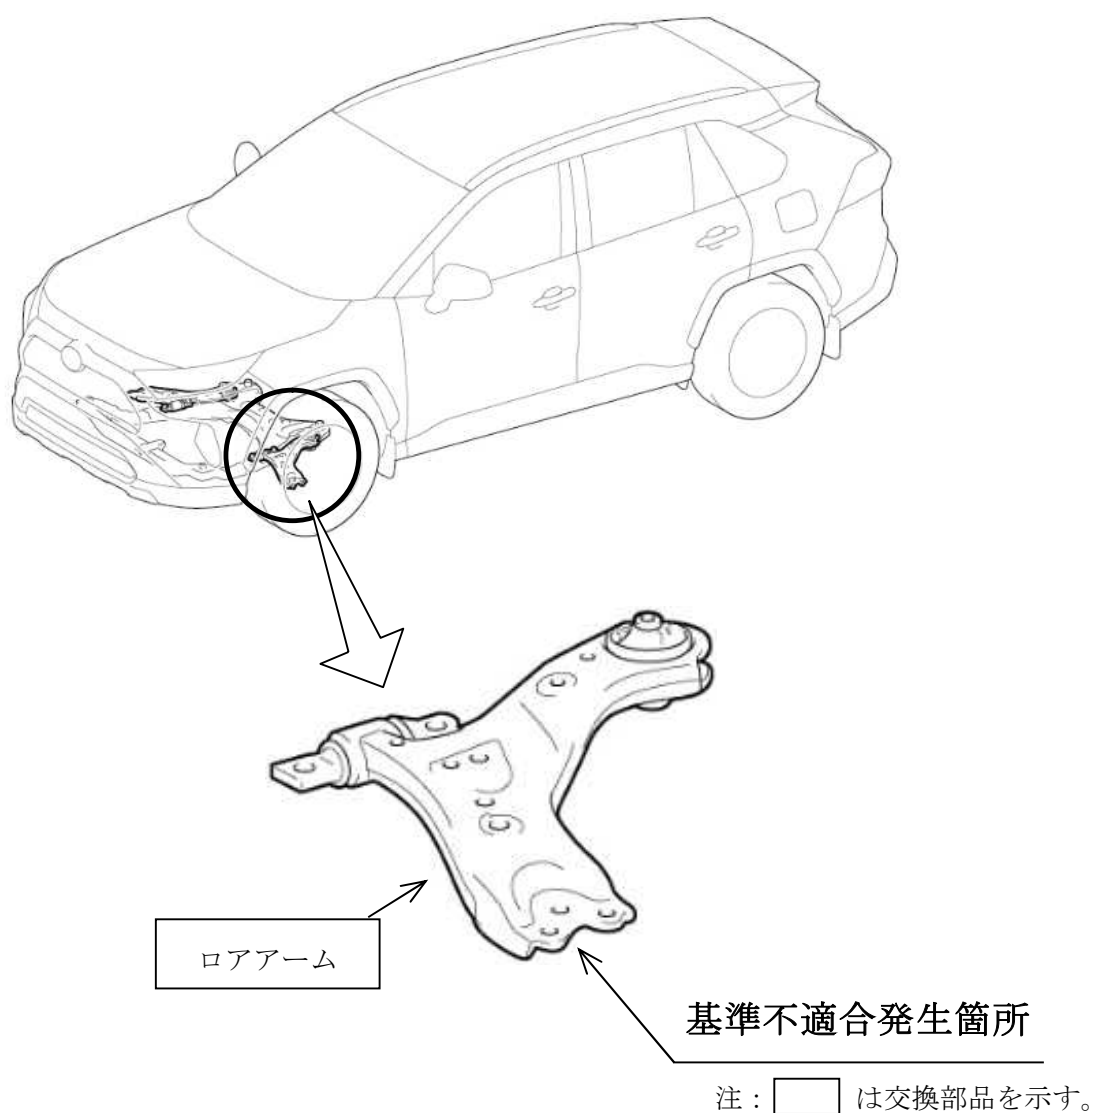
前輪緩衝装置において、材料製造工程が不適切なため、ロアアームに亀裂が入っているものがある。そのため、そのまま使用を続けると亀裂が進展し、最悪の場合、ロアアームが破断して、走行安定性を損なうおそれがある。

全車両、ロアアームを良品と交換する。

識別：改善済車両には車台番号打刻位置の右側に黄色ペイントを塗布する。
