## 改善箇所説明図

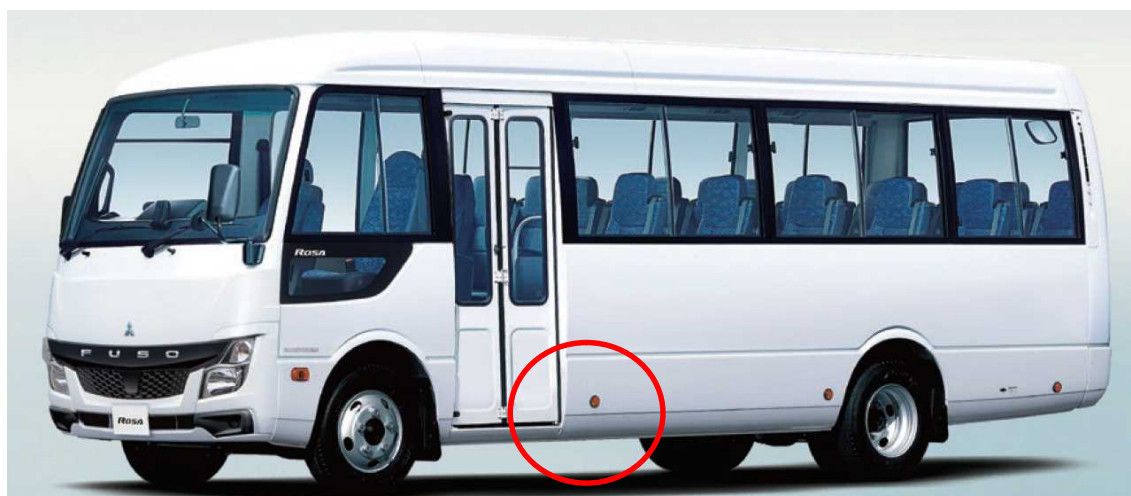
DPF マフラー

基準不適合発生箇所

車両下方視

小型バスにおいて、DPF マフラーの取付作業時の確認が不適切なため、異なる仕様の DPF マフラーを誤装着したことがある。そのため、保安基準第31条(排出ガスの基準)に適合しないおそれがある。

注：□ は、誤品が装着されていた場合に正規品と交換する部品を示す。

全車両、DPF マフラーを点検し、誤品が装着されていた場合は正規品と交換する。

識別：作業完了車には、車両左後方点検リッド裏に「LB43」の文字が記載された白黄色のシールを貼付ける。
