# 改善箇所説明図

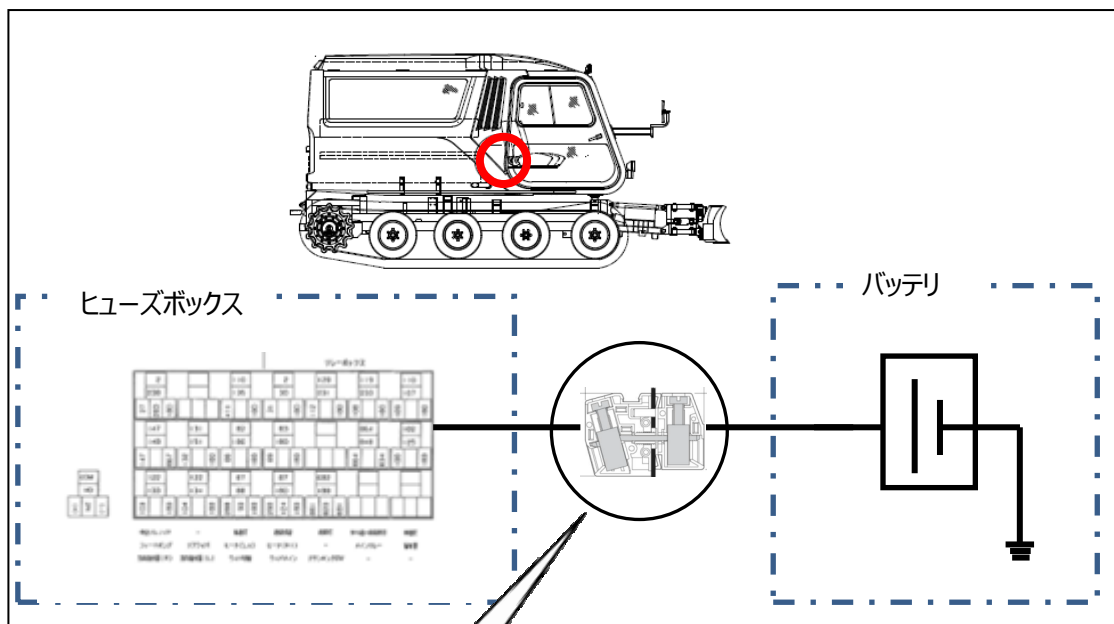
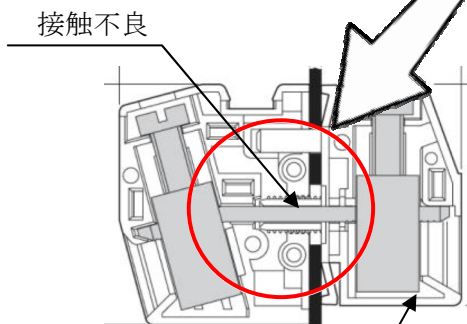
パネル貫通型端子台

## 基準不適合発生箇所

雪上車の電気配線において、バッテリーからヒューズボックスの間に設置したパネル貫通型端子台の選定が不適切なため、走行振動等により接触不良を起こすものがある。そのため、接点が摩耗し、導通不能となり、最悪の場合、走行できなくなるおそれがある。

バッテリーからヒューズボックスの間を自動車用低圧電線で直接接続出来る部品と交換する。

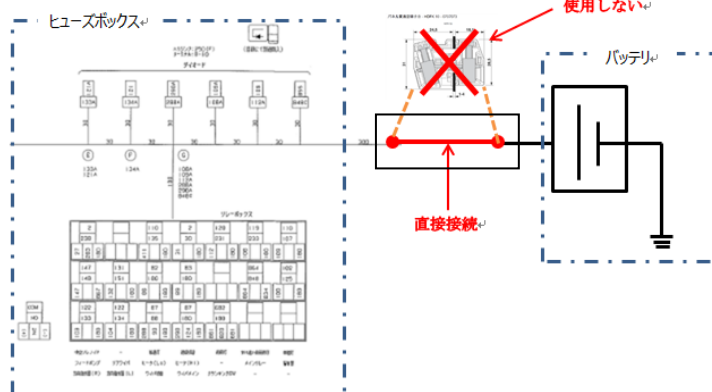
注：   は、交換部品および追加部品を示す。
