【改善箇所説明図】

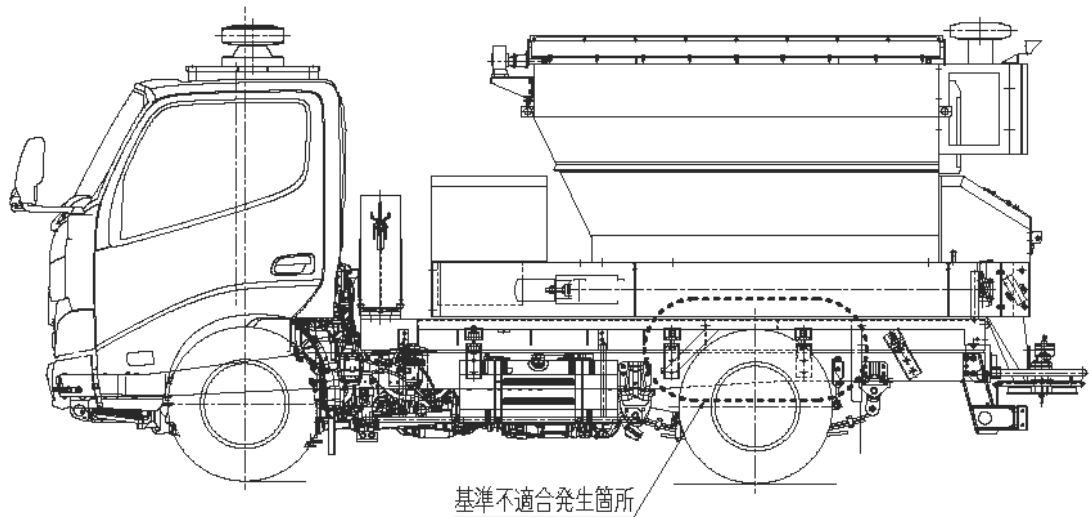
| 改善前 | 改善後 |
|---|---|
| <p>フェンダ</p> <p>A</p> <p>対向ブラケット</p> <p>A-A矢視図</p> | <p>フェンダ</p> <p>A</p> <p>A-A矢視図</p> |

注：  は交換する部品を示す。 は撤去する部品を示す。

小型凍結防止剤散布車後輪フェンダー部において、フェンダー及び対向ブラケットとタイヤとのすき間が不適切なため、カーブ走行及び段差乗越え時にフェンダー及び対向ブラケットとタイヤが接触し、最悪の場合、タイヤがパンクするおそれがある。

全車両、後輪内側の対向ブラケットを取外し、後輪フェンダーの改良を行う。

改善済車両には、機械銘板に白ペイントを塗布する。
