## 改善箇所説明図

### 【不具合の内容】

### 【改善の内容】

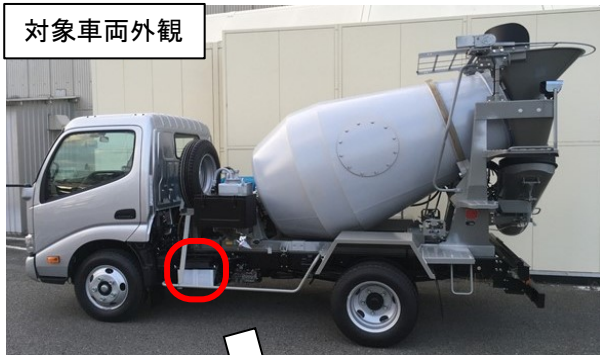
対象車両外観

標準ポンプ仕様(電動モーター＝180W)

コンクリートミキサ車の電動水ポンプ用に外部スイッチを追加した車両において、取付け指示が不適切なため、ヒューズを迂回した電気回路のものがあある。そのため、過負荷時の過電流により配線被覆が溶融し、最悪の場合、発火に至るおそれがある。

標準ポンプ仕様(電動モーター＝180W)の場合は、バッテリー横へヒューズを追加する。  
また、高出力ポンプ仕様(電動モーター＝400W)の場合は、スイッチボックスを対策品に交換する。

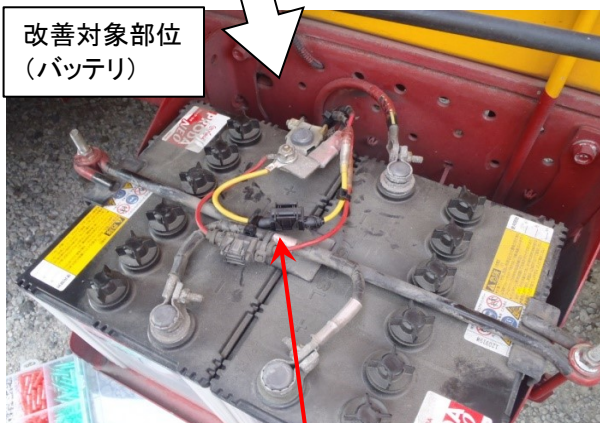
改善対象部位  
(バッテリー)

ヒューズ追加

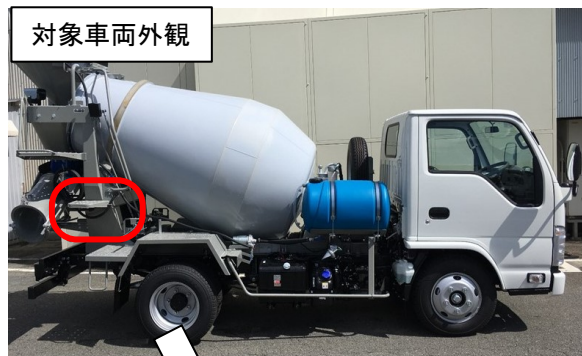
対象車両外観

高出力ポンプ仕様(電動モーター＝400W)
