## 改善箇所説明図

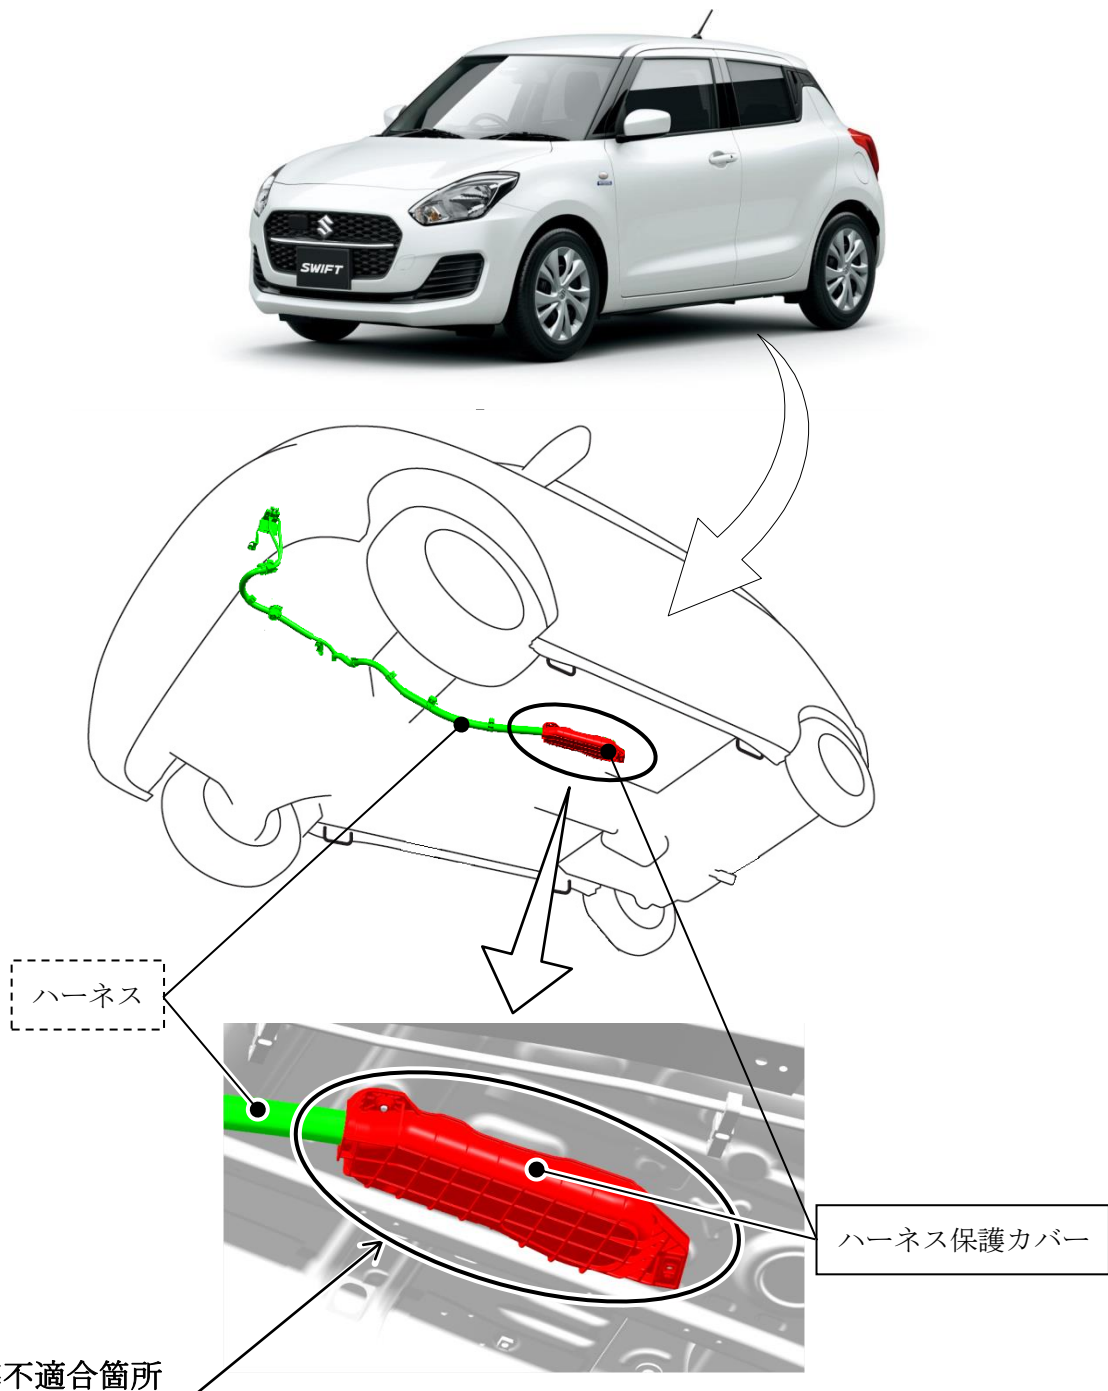
補助電源モジュールに接続されるハーネスにおいて、作業指示書が不適切なため、車両床下のハーネス保護カバーが組み付けられていないものがある。そのため、走行時の飛び石等により当該ハーネスが断線し、充電できなくなり、そのまま使用を続けると、鉛バッテリーが上がり、最悪の場合、エンストや始動不能に至るおそれがある。

注：   は点検する部品を、  は組み付ける部品を示す。

全車両、当該ハーネスを点検し、損傷が認められる場合はハーネスを新品に交換し、ハーネス保護カバーを組み付ける。損傷が認められない場合は、ハーネス保護カバーを組み付ける。

識別： ID プレートに黄色のシールを貼付する。
