# 改善箇所説明図

## 基準不適合箇所

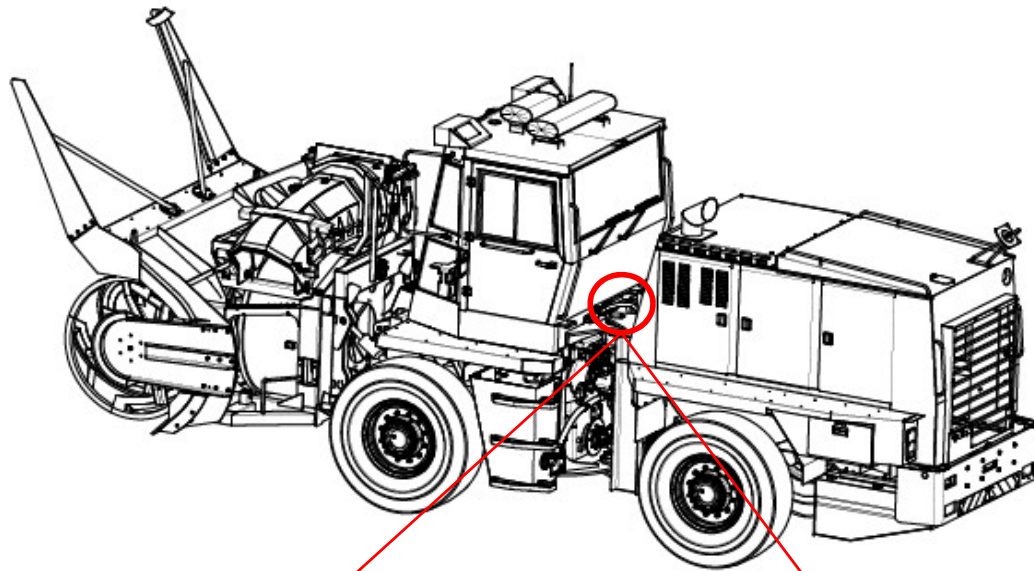
車台連結用ピン

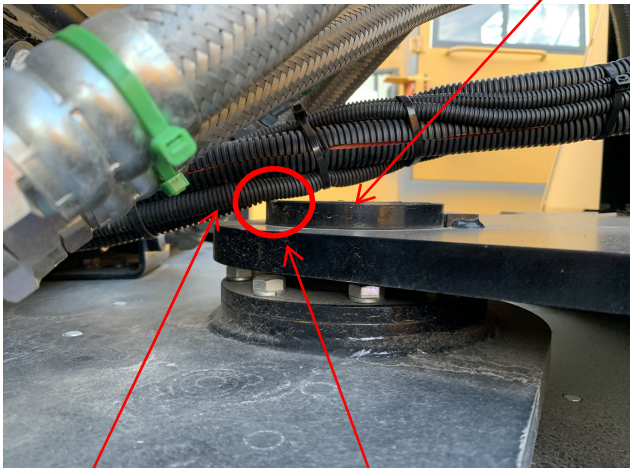
改善前

電気配線

基準不適合箇所

ロータリ除雪車の電気配線において、配策指示が不適切なため、車台連結用ピンと電気配線のすき間が少ないものがある。そのため、かじ取り操作を繰り返すと当該配線と車台連結用ピンが接触し配線の被覆が損傷し、最悪の場合、短絡してエンジンが停止する。または、配線が焼損し、火災に至るおそれがある。

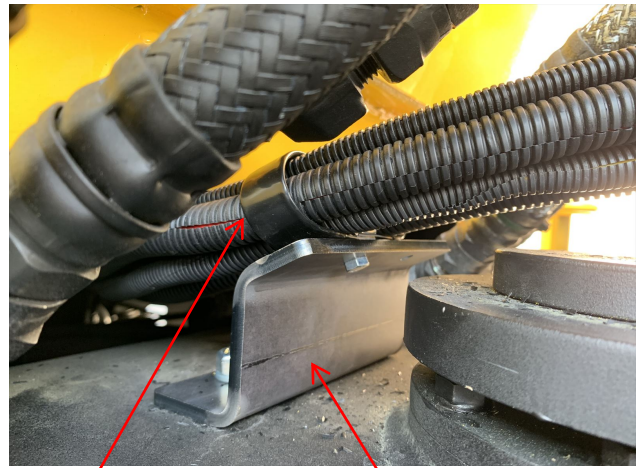
改善後

クランプ

配線固定用金具

全車両、配線をクランプで固定し、配線固定用金具を追加する。  
なお、当該配線を点検し、損傷している場合は新品に交換する。

識別：改善実施済車は、配線固定用金具の取付で判断できるため特別な識別表示は行わない。
