## 改善箇所説明図

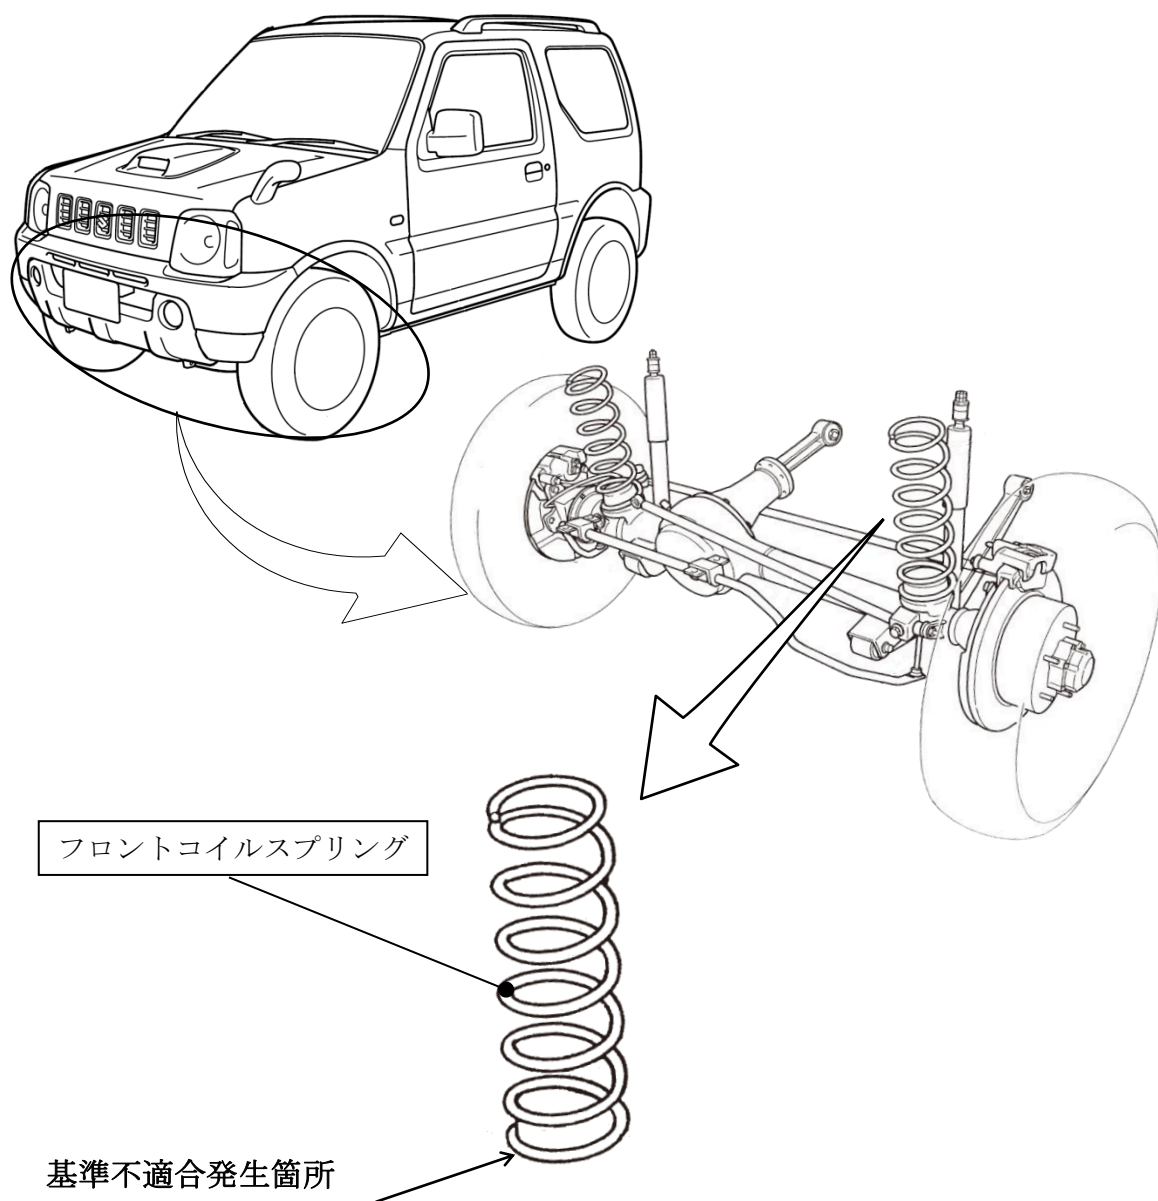
フロントサスペンションにおいて、コイルスプリングの鋼材に対する塗料の密着性が不足しているため、砂や小石を噛み込んだ場合に、塗装が剥がれやすく、腐食が早期に進行するものがある。そのため、最悪の場合、コイルスプリングが折損するおそれがある。

全車両、フロントコイルスプリングを対策品に交換する。

識別：ID プレートに緑色のシールを貼付する。
