## 改善箇所説明図

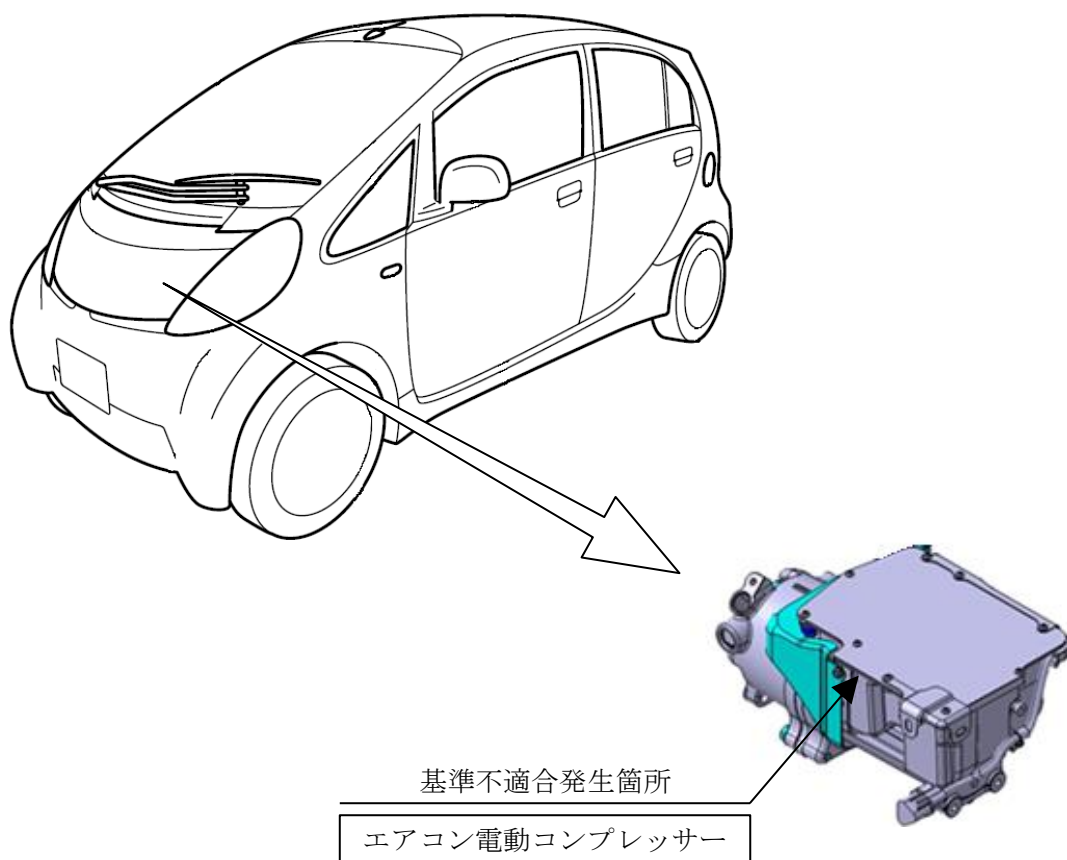
エアコンの電動コンプレッサーにおいて、カバーの耐腐食性能が不十分なため、コンプレッサー内部に水分が浸入することがある。そのため、コンプレッサー内部で漏電が発生すると、EV警告灯が点灯すると共にモーター出力が制限されることがある。また、その状態で、停車後にPレンジにシフトすると電源が遮断され、走行不能となるおそれがある。

注：図中の  内は、交換する部品を示す。

全車両、電動コンプレッサーを対策品と交換する。

識別：フードラッチの助手席側取り付けボルト頭部に、白または黄色ペイントを塗布する。
