## 改善箇所説明図

ショベルローダーのインタークーラーにおいて、エンジンへ吸気を供給するホースの選定が不適切なため、走行等において当該ホースに加圧を繰り返すとホースが破損することがある。そのため、過給圧力不足によるエンジン出力の低下や排出ガスが基準値を満足しなくなるおそれがある。

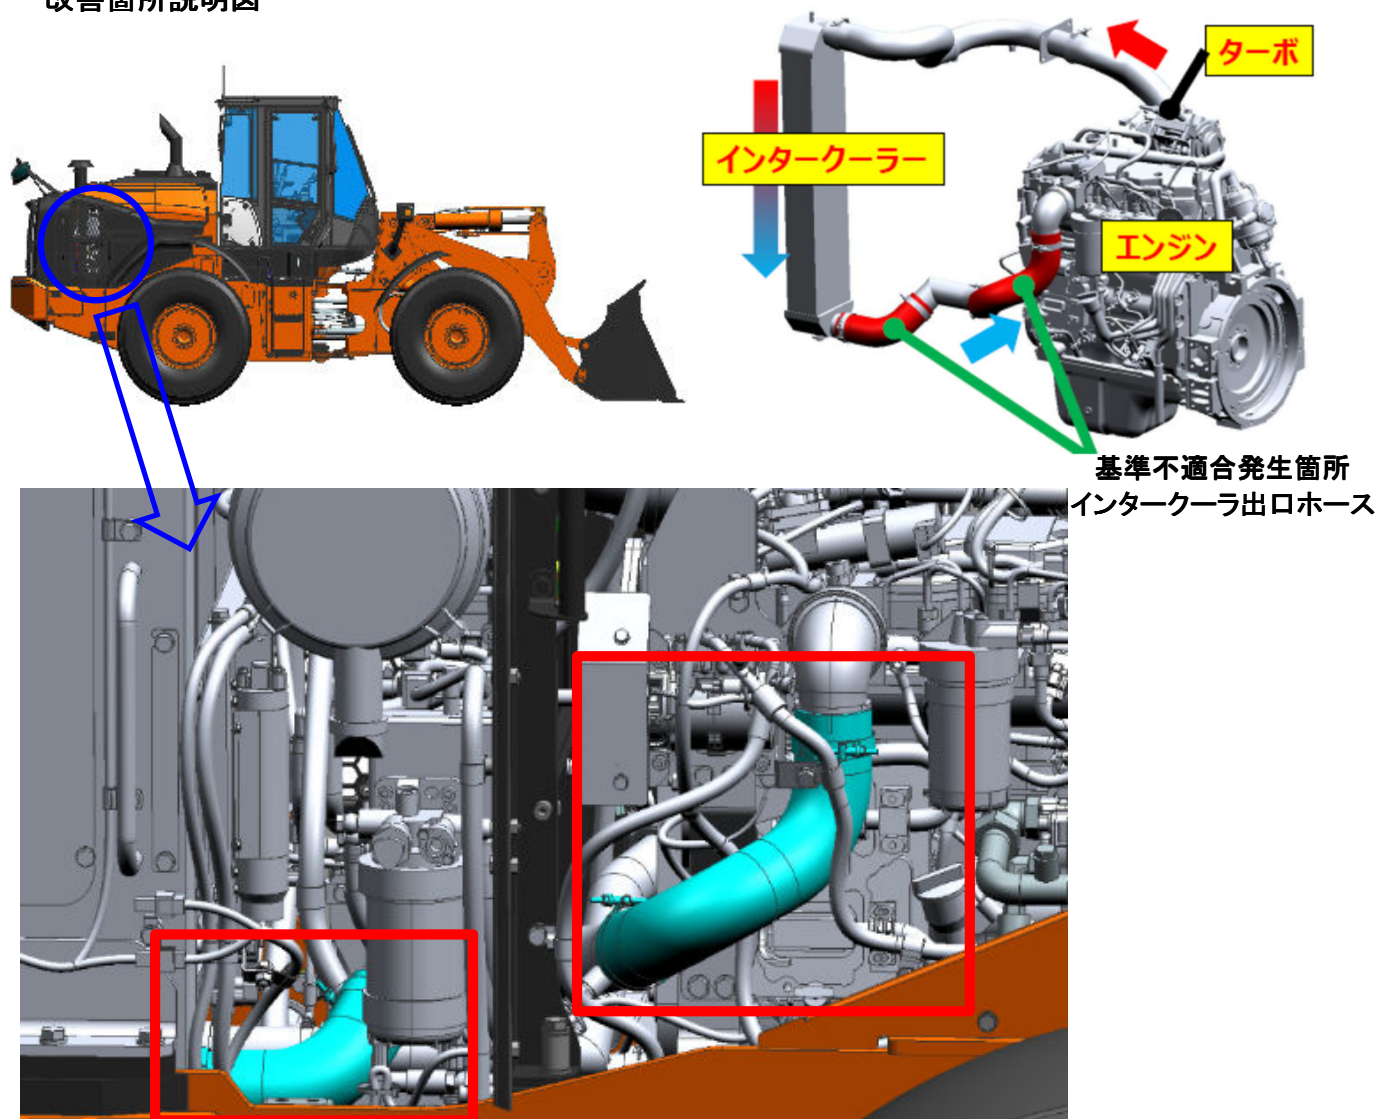
注:   は交換部品を示す。

改善措置の内容： 全車両、インタークーラ出口ホースを対策品に交換する。

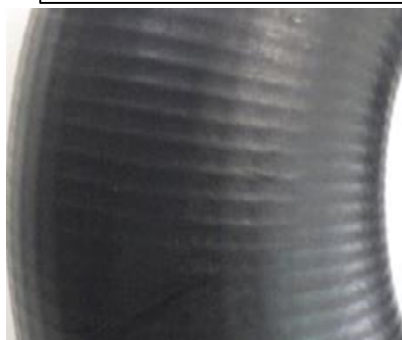
識別： ホース表面の外観が異なる。

変更前：  
表面につやがあり、補強系の跡が浮き出ている。

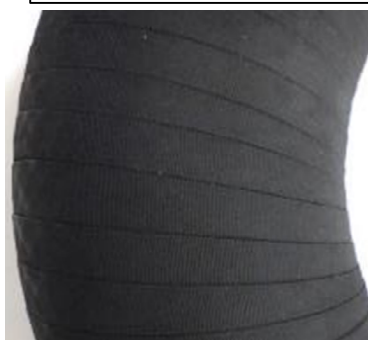
変更後：  
表面につやがなく、製造工程でテープを巻き、剥がした跡がある。
