## 改善箇所説明図①

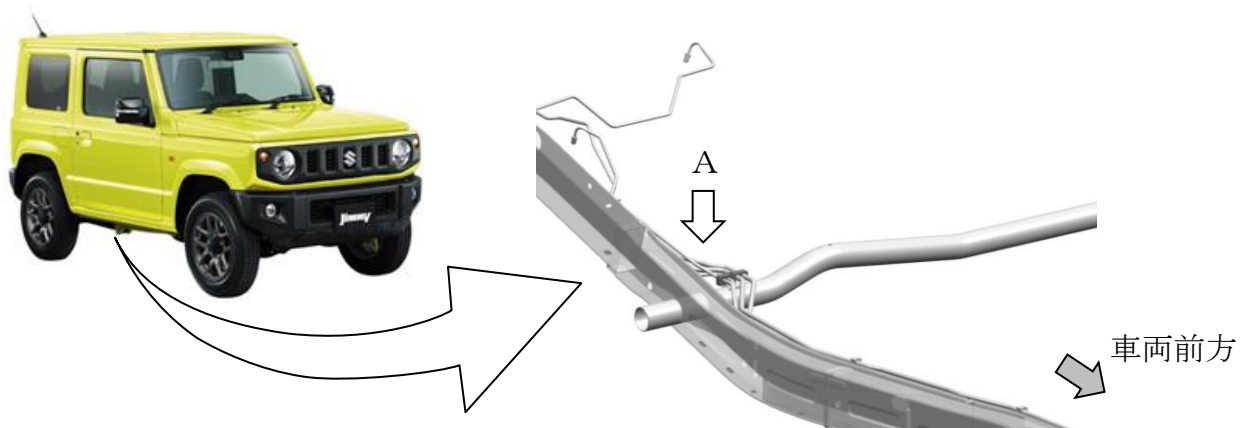
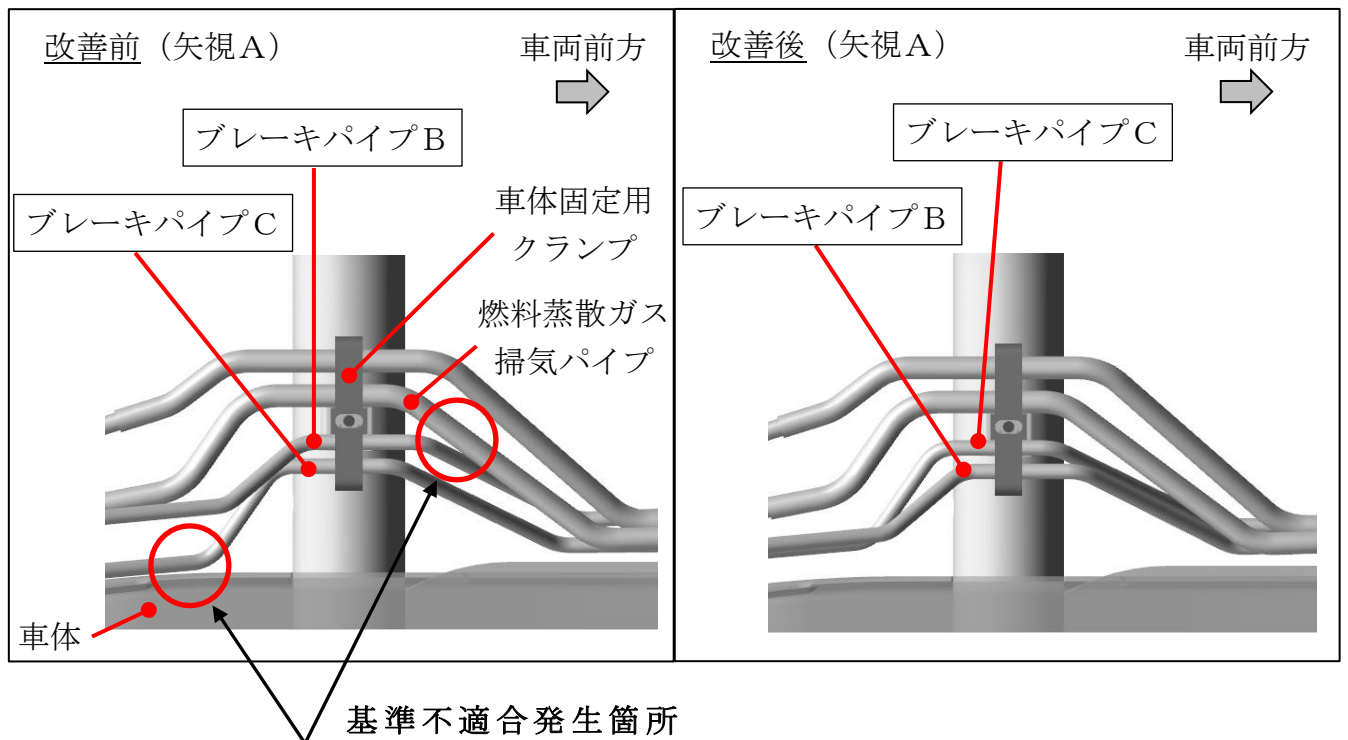
ブレーキパイプにおいて、車体への固定位置が正規の位置と異なる位置に組み付けられているため、当該パイプが車体及び燃料蒸発ガスパイプと接触するものがある。そのため、当該パイプが損傷してブレーキ液が漏れ制動力が低下する、また、燃料蒸発ガスパイプが損傷して燃料蒸発ガスが漏れるおそれがある。

全車両、ブレーキパイプの組み付けを正しい位置に修正する。

識別： IDプレートに青色のシールを貼付する。

注：   は正しい位置に組み付ける部品を示す。
