# 改善箇所説明図

## 不具合の内容

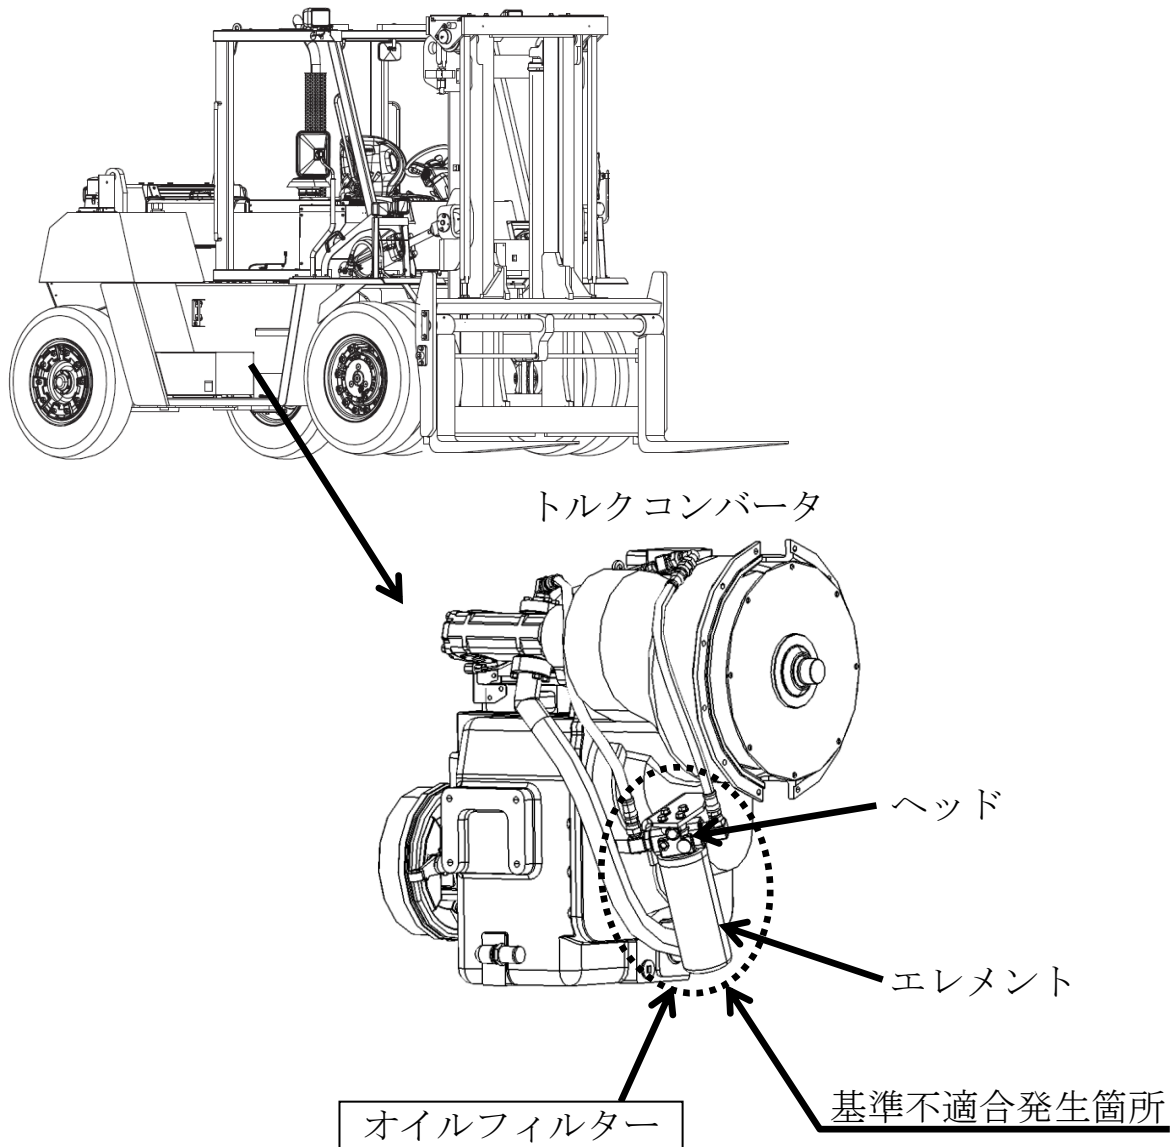
注：  は交換部品を示す。

エンジン式フォークリフトの動力伝達装置において、トルクコンバータに搭載しているオイルフィルターの選定が不適切なため、車両の振動により、オイルフィルターのエレメント取付け部のネジが破損し、オイル漏れに至るおそれがある。

全車両、トルクコンバータ用のオイルフィルターを対策品に交換する。

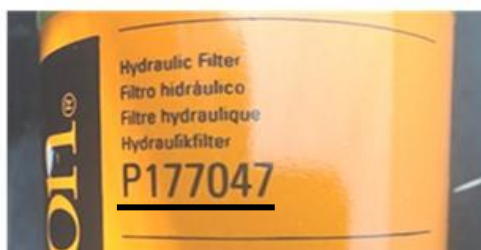
従来品

識別：エレメントに印字している型式が異なる。
