## 改善箇所説明図

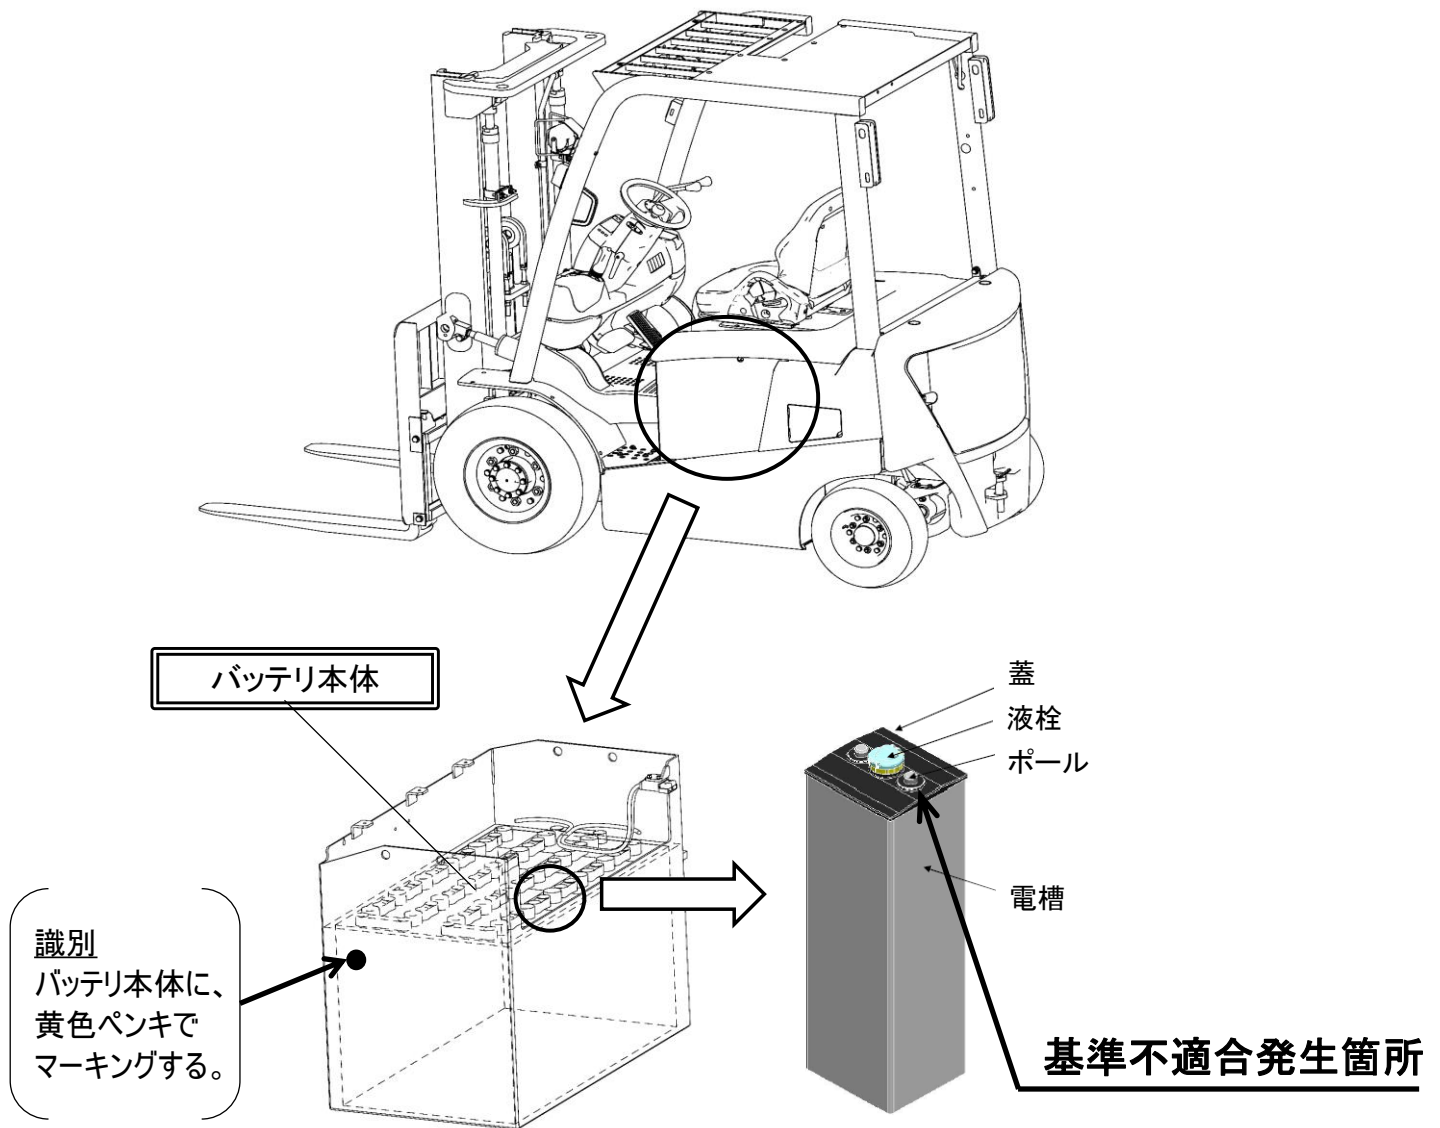
カウンタバランス式バッテリーフォークリフトのバッテリーにおいて、バッテリー内部の正極側ポール部の製造時に不純物が混入したものがある。そのため、ポール部に混入した不純物によって腐食物が生成され、そのままの状態で使用を続けると、ポール部に腐食物が堆積し、最悪の場合、当該部が破断し、車両への電源が絶たれ、走行できなくなるおそれがある。

注:   は交換する部品を示す。

全車両、バッテリー本体を良品に交換する。
