## 改善箇所説明図

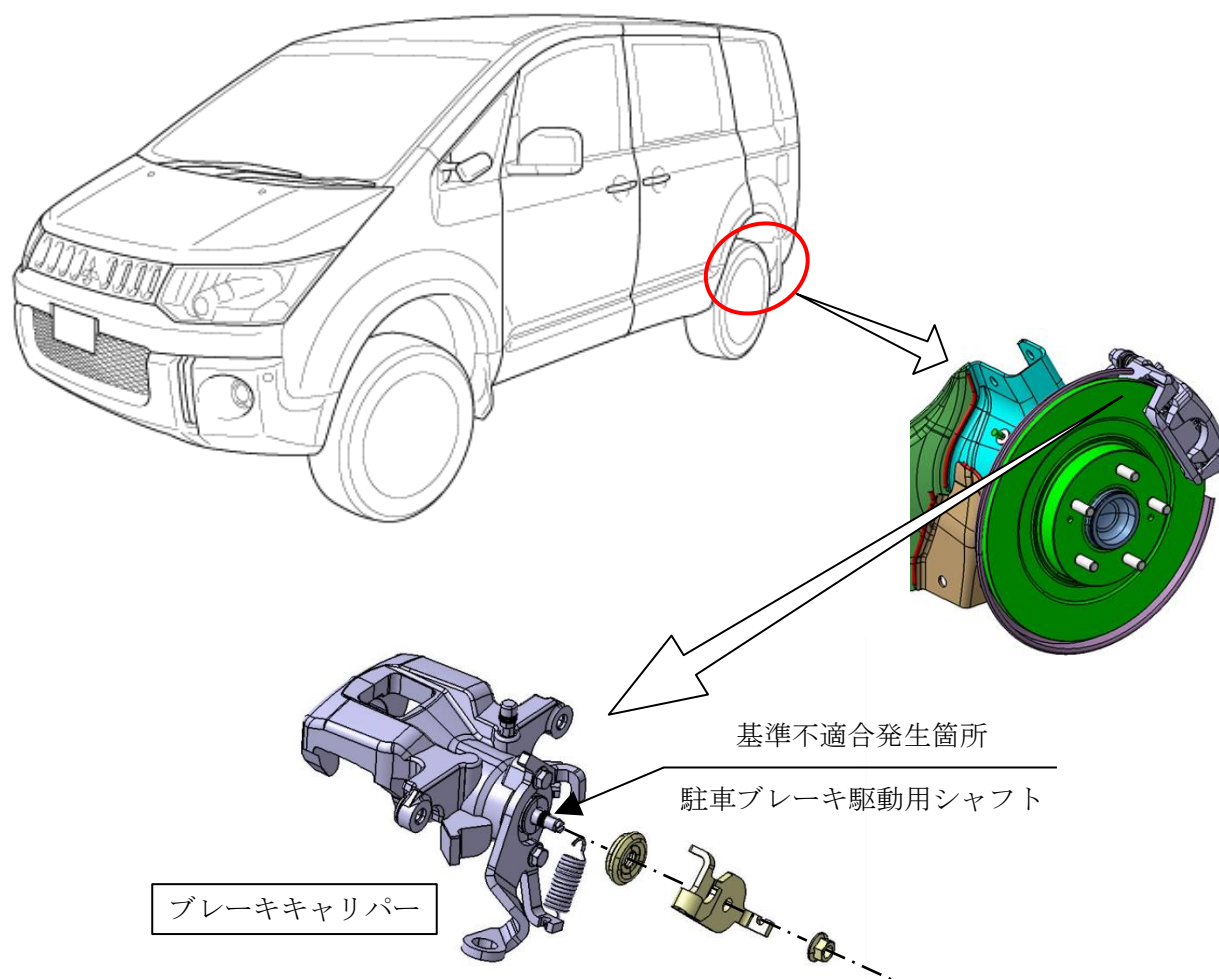
後輪のブレーキキャリパーにおいて、駐車ブレーキ駆動用シャフトの組み付けばらつきにより錆防止用の塗装が剥がれることがある。そのため、シール部からシャフト部に水が浸入すると、シャフトに錆が発生し、そのままの状態で使用を続けると、シャフトの錆がキャリパー内部まで進行しシャフトの回転が阻害され、駐車ブレーキの制動力が低下し、最悪の場合、駐車中の車両が動き出すおそれがある。

注：図中の  内は、確認し交換する部品を示す。

全車両、ブレーキキャリパーを確認し、対策前品の場合はブレーキキャリパーを対策品と交換する。

識別：運転席ドア側ロアーヒンジの上側取付けボルト頭部に、白または黄色ペイントを塗布する。
