## 改善箇所説明図

(代表車種:コマツ ZAF-M282K 通称名:FB25)

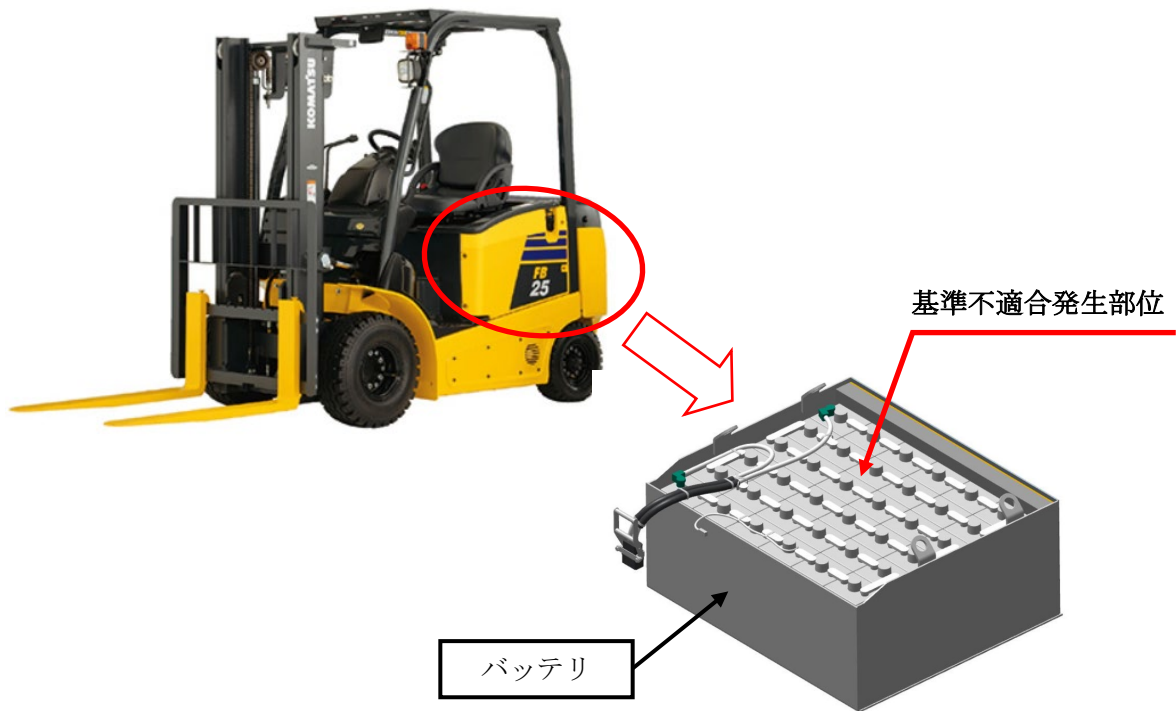
注:   は、交換部品を示す

バッテリー式フォーク・リフトのバッテリーにおいて、正極柱を支えるポールパッキンの材質が不適切なため、正極柱が異常腐食するものがある。そのため、そのまま使用を続けると、正極柱が破断し、導通不良となり、最悪の場合、走行不能になるおそれがある。

全車両、バッテリーを良品に交換する。

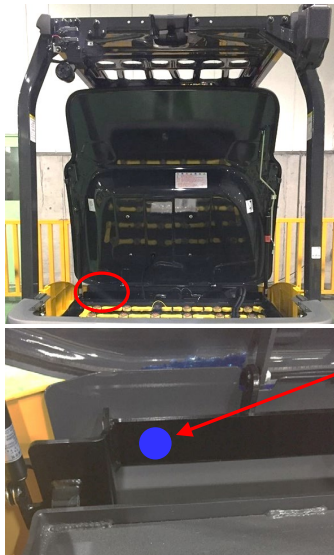
ZAF-M282K 通称名:FB25

ボンネットを開けた前面プレートまたはサイドプレートに青色のペイントを塗布する。

青色ペイント
