## 改善箇所説明図

### 1. シフトケーブル固定ボルト

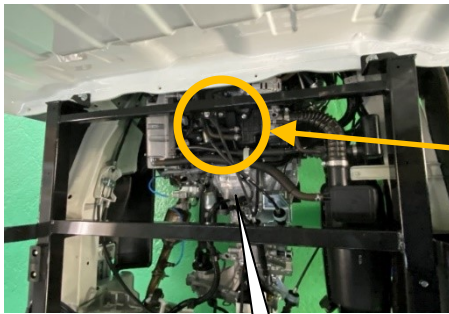
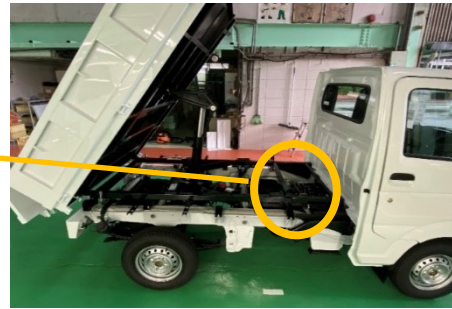
シフトケーブル固定箇所  
(固定ボルト無し)

#### 不具合発生箇所

シフトケーブル固定に関する作業指示が不適切なため、車体への固定ボルトが組み付けられていないものがある。そのため、走行振動によりシフトケーブルとブローバイホースが干渉し、そのままの状態で使用を続けると、ブローバイホースに穴が開きブローバイガスが漏れるおそれがある。

全車両、シフトケーブル固定ボルトを組み付ける。  
また、ブローバイホースに損傷がみられる場合は、ブローバイホースを新品に交換する。

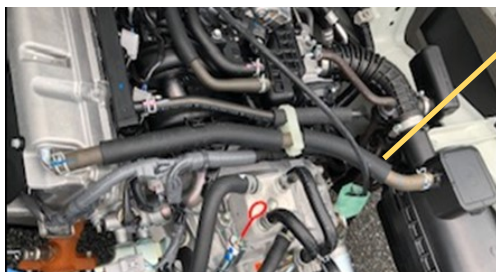
ブローバイホース

シフトケーブルとブローバイホースが干渉し  
損傷している場合は新品に交換する
