## [改善箇所説明図]

### 不具合発生箇所 冷却ファン駆動装置

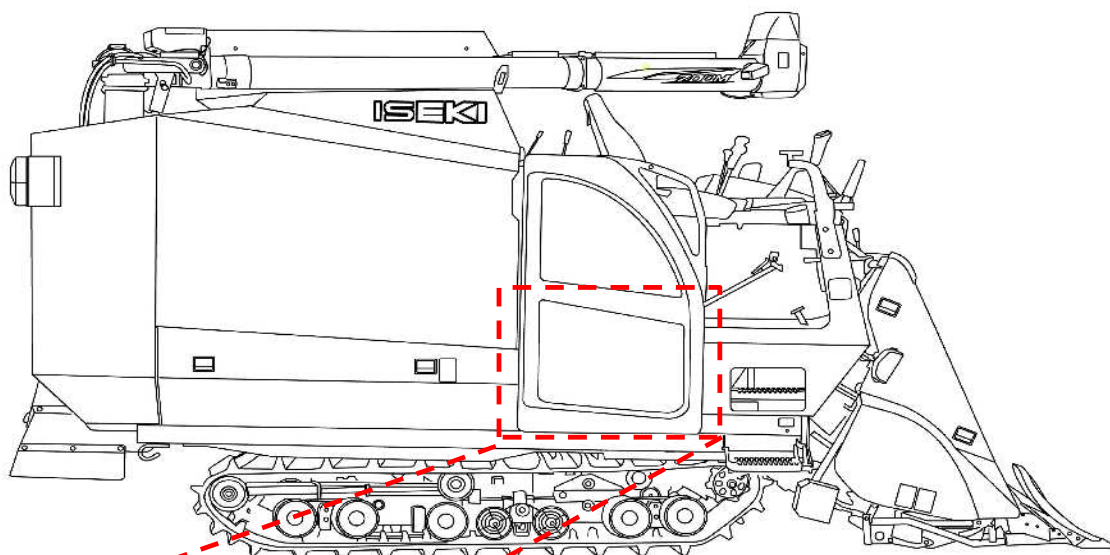
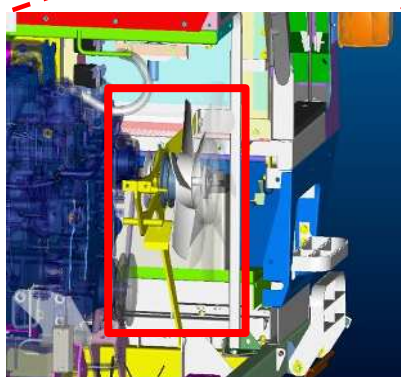
注：  は、交換部品を示す。

刈取脱穀作業車のエンジン冷却ファン駆動装置において、生産工程での作業管理が不適切なため、当該装置内部部品が、正規のものと異なる部品が組み込まれたものがある。そのため、冷却ファンを保持するベアリングが破損し、最悪の場合、冷却ファンが回転せず、エンジンのオーバーヒートに至るおそれがある。

全車両、冷却ファン駆動装置を正規品へ交換する。

- ①冷却ファン駆動装置の   内の形状で識別する。
- ②改善実施済車には、型式銘板の近傍に リコール届出番号の入ったステッカーを貼付する。
