## 改善箇所説明図

エアバッグ装置（エアバッグ）

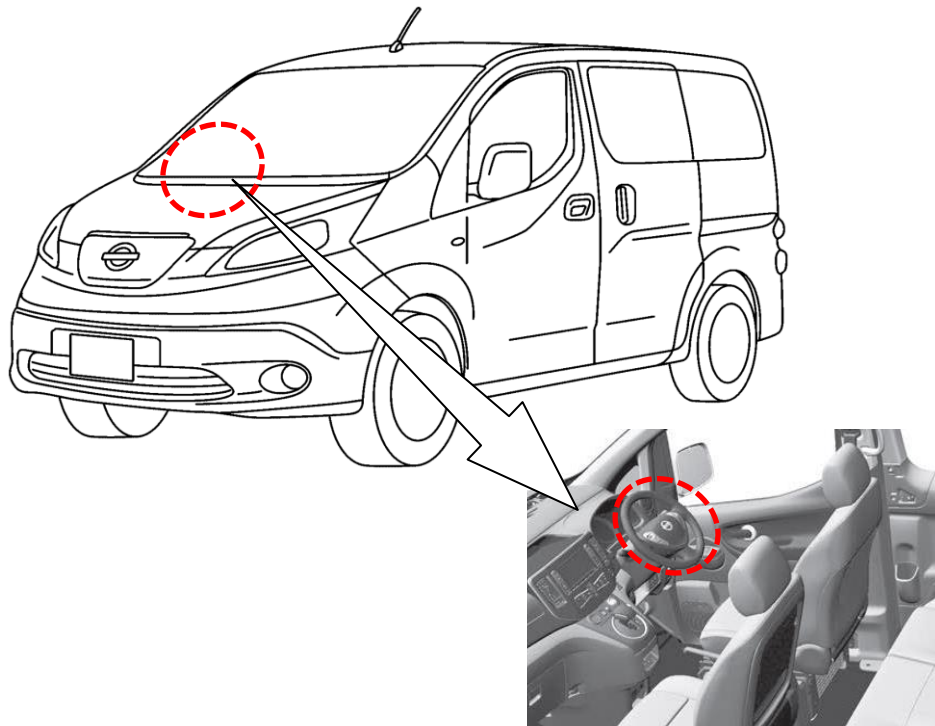
### 基準不適合発生箇所

運転席エアバッグにおいて、エアバッグを折りたたむ設備の条件が不適切なため、正しく折りたたまれない状態になる可能性がある。そのため、エアバッグ展開時にインフレーターから発生する高温ガスにより、エアバッグが破れ、正しく乗員を保護できないおそれがある。

注：  は交換部品を示す。

全車両、当該運転席エアバッグを対策品と交換する。

識別：銀色のシールをモデルナンバーラベル右横に貼り付ける。
