# 改善箇所説明図

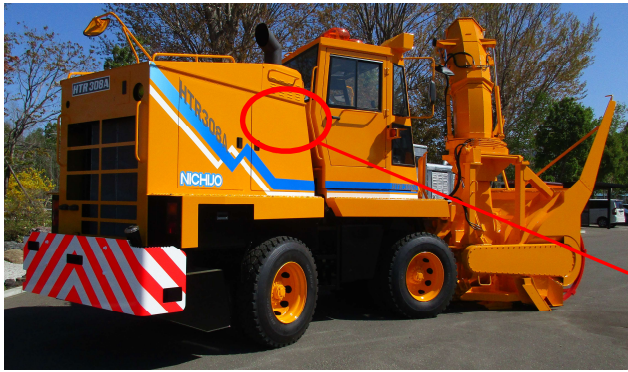
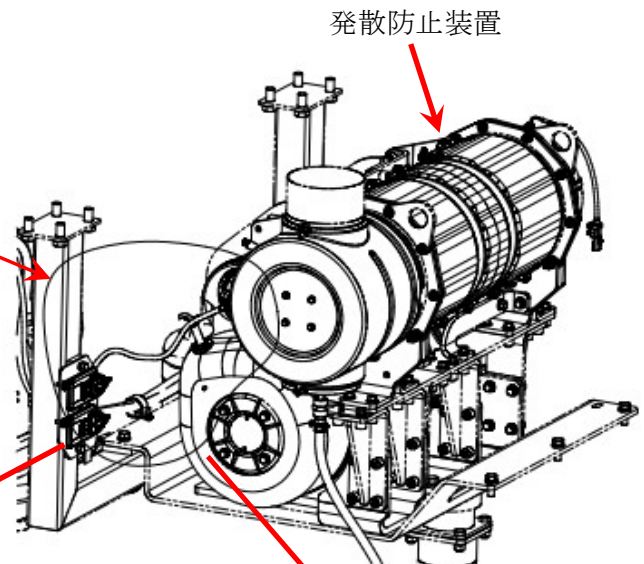
改善前

ロータリ除雪車の尿素SCR装置において、尿素ホースの配策指示が不適切なため、排気管等の高温部に接触するものがある。そのため、ホースが破損し、尿素が漏れることにより、尿素SCR装置が正常に作動しなくなり、保安基準第31条の基準（有害なガス等の発散防止装置）に適合しないおそれがある。

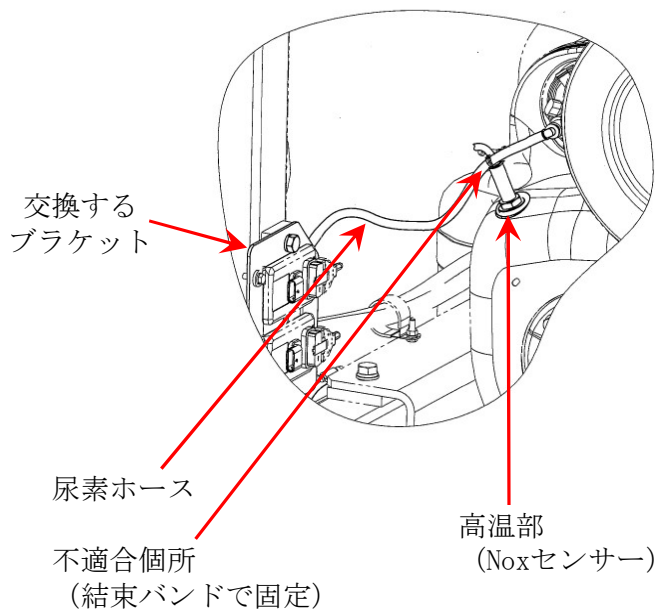
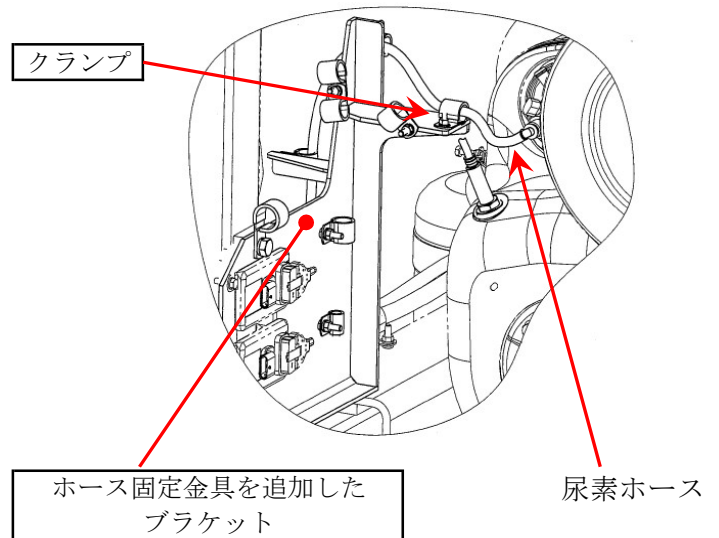
改善後

注：  は、追加部品を示す。

全車両、尿素ホース固定用金具を追加したブラケットに交換し、クランプで固定する。  
なお、当該ホースを点検し、損傷している場合は新品に交換する。

識別：改善実施済車は、ホース固定用金具の取付で判断できるため特別な識別表示は行わない。
