## 改善箇所説明図

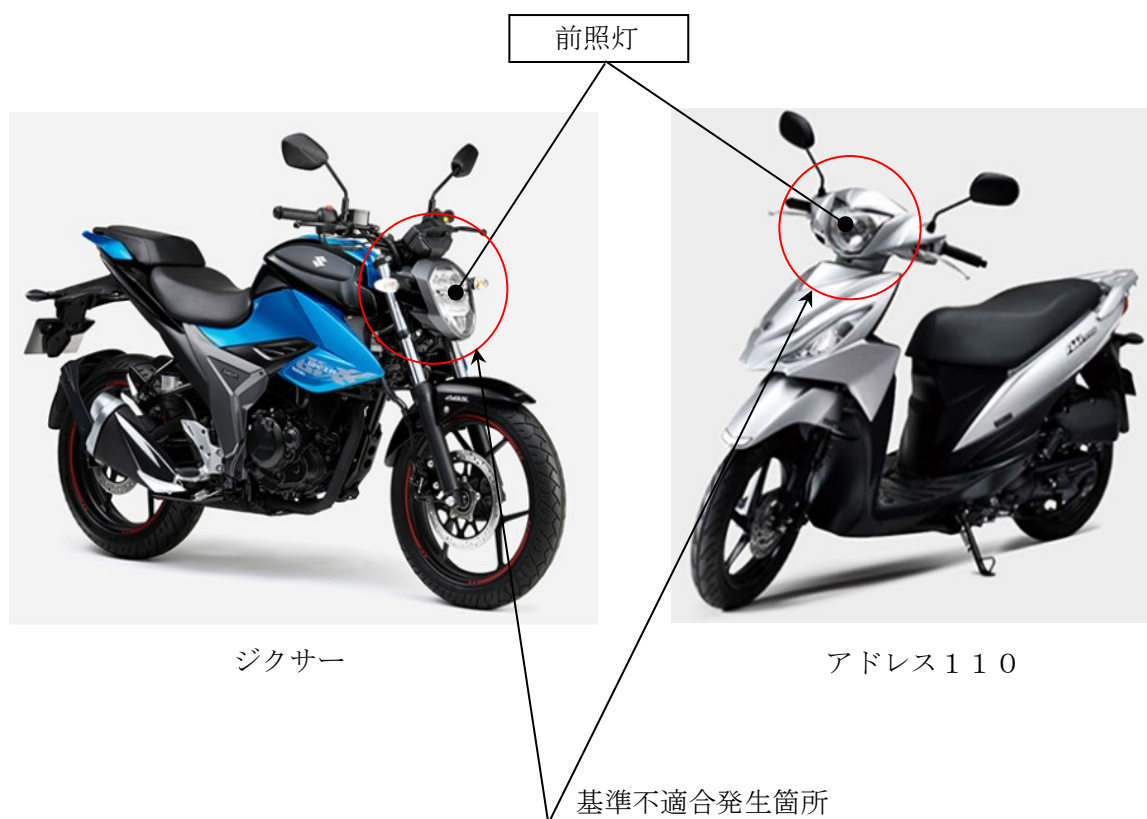
（ 前照灯において、製造時に誤った条件で前照灯の光軸を調整したものがあある。そのため、光軸の向きが基準に適合しないおそれがある。 ）

注：  は、調整を行う部品を示す。

全車両、前照灯の光軸を確認し、不適切な車両は適切な位置に調整する。

識別：車わく（車台番号打刻位置付近）に紫色のシールを貼付する。
