## 改善箇所説明図

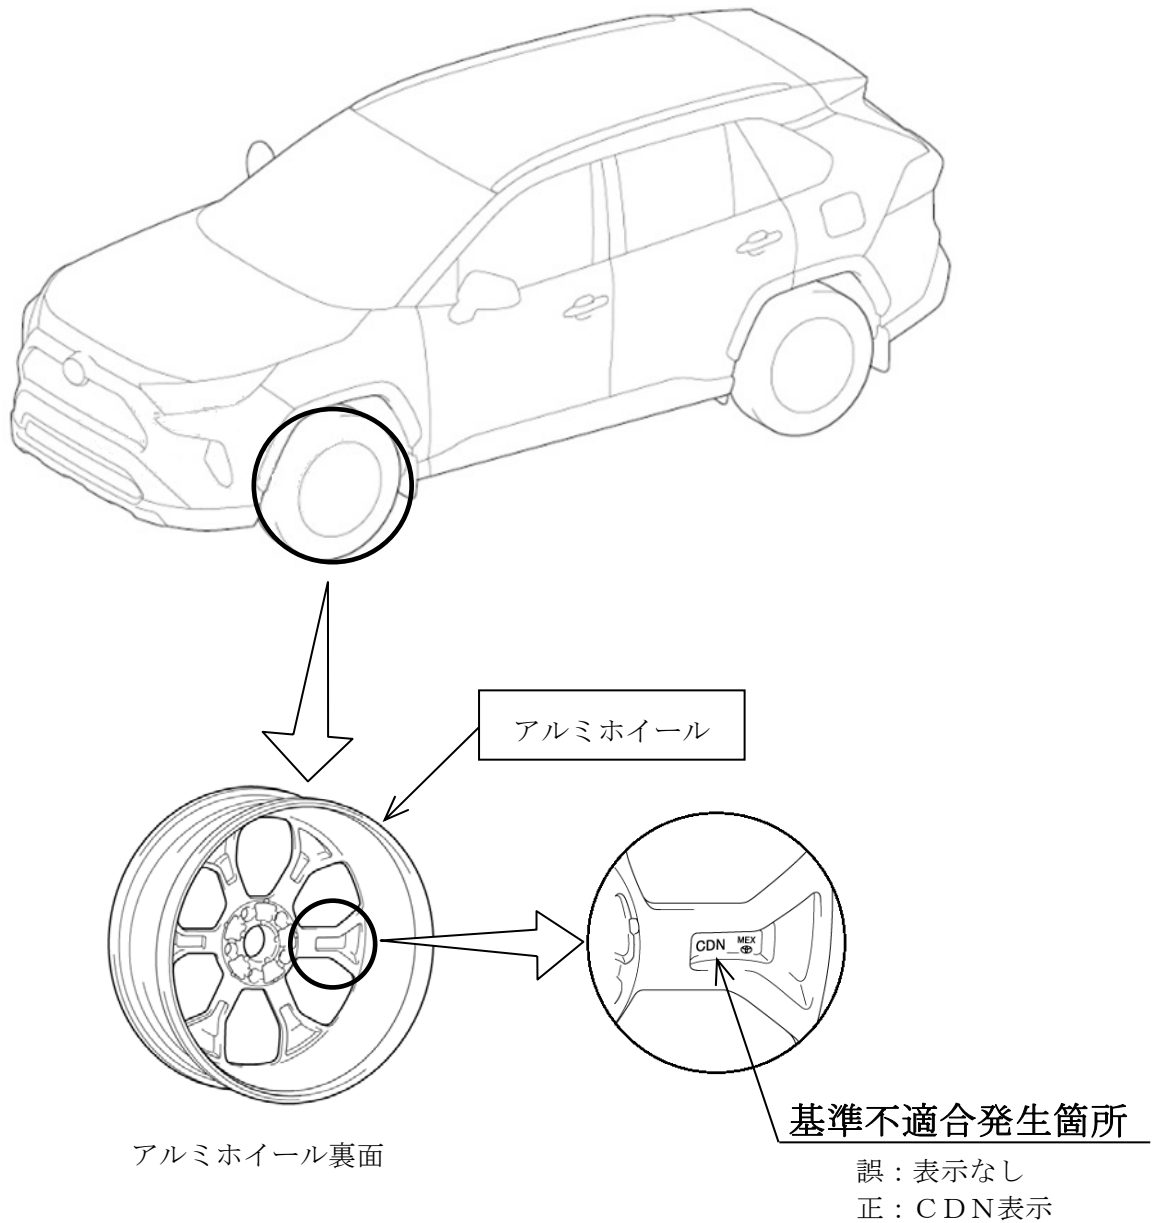
注： ☐ は交換部品を示す。

アルミホイールにおいて、製造管理が不適切なため、車両を代表する記号表示がない海外仕様のホイールを誤って装着したものがあ。そのため、保安基準第9条（走行装置等の基準）に適合しない。

全車両、ホイール裏面の車両を代表する記号表示を点検し、表示がないものは良品と交換する。

識別：改善済車両には車台番号打刻位置のハイフン下に黄色ペイントを塗布する。
