## 改善箇所説明図

### 基準不適合発生箇所

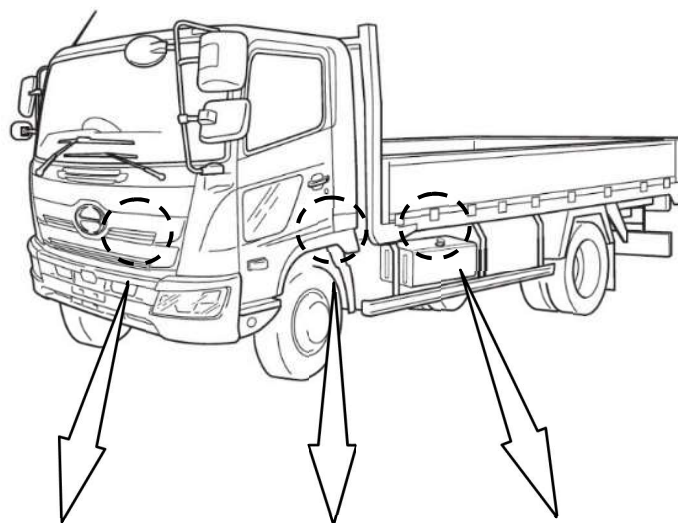
制御用コンピュータ

通信用  
コンピュータ

エンジン制御用  
コンピュータ

尿素水噴射制御用  
コンピュータ

注：□はプログラムを修正する部品を示す。

排出ガス発散防止装置において、制御コンピュータの故障診断プログラムが不適切なため、故障時に正しく診断または警告表示できないものがある。  
そのため、保安基準第31条の細目告示第41条 別添48の車載式故障診断装置（ディーゼル重量車J-OBDⅡ）の技術基準を満足しない。

全車両、制御コンピュータの故障診断プログラムを対策仕様に修正する。

識別：改善実施済車には、所定の位置に黄色ペイントを塗布する。

プロフィア及びレンジャー：ネームプレートの右上

PR 消防車及びデュトロ：フレーム右側に打刻された車台番号先頭桁の上

バス：運転者席左側ドア開口部のシリアルナンバープレートの右上
