# 改善箇所説明図

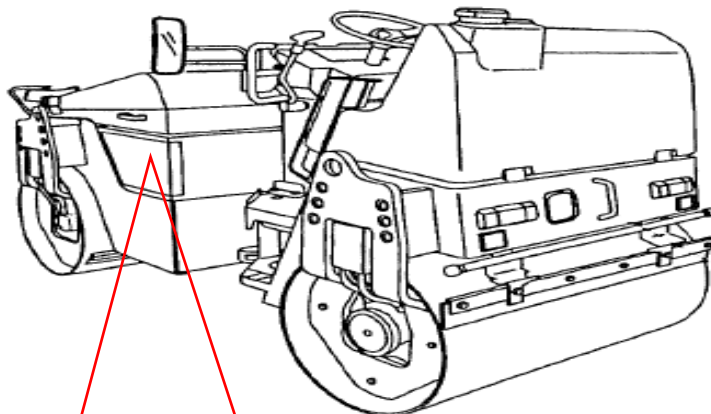
排気管取付用ブラケット

排気管固定用クランプ

ロード・ローラの排気装置において、排気管取付用ブラケットの強度が不足しているため、当該ブラケットが折損するものがある。そのため、そのままの状態で使用を続けると、走行時の振動等により排気管固定用クランプの折損および排気管に亀裂が発生し、最悪の場合、排気管が落下するおそれがある。

全車両、排気管取付用ブラケットと排気管固定用クランプを対策品に交換する。

なお、排気管に亀裂がある場合は、排気管を新品に交換する。

識別：下側クランプ形状で識別する。

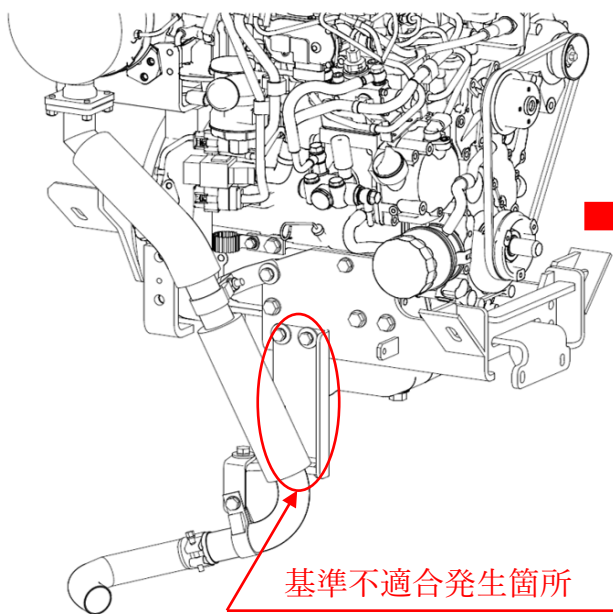
【対策前】

基準不適合発生箇所

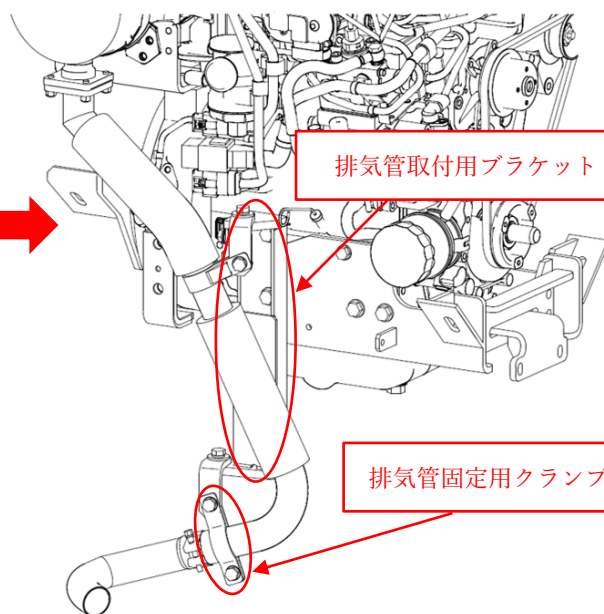
【対策後】

注：  は、交換部品を示す。
