## 改善箇所説明図

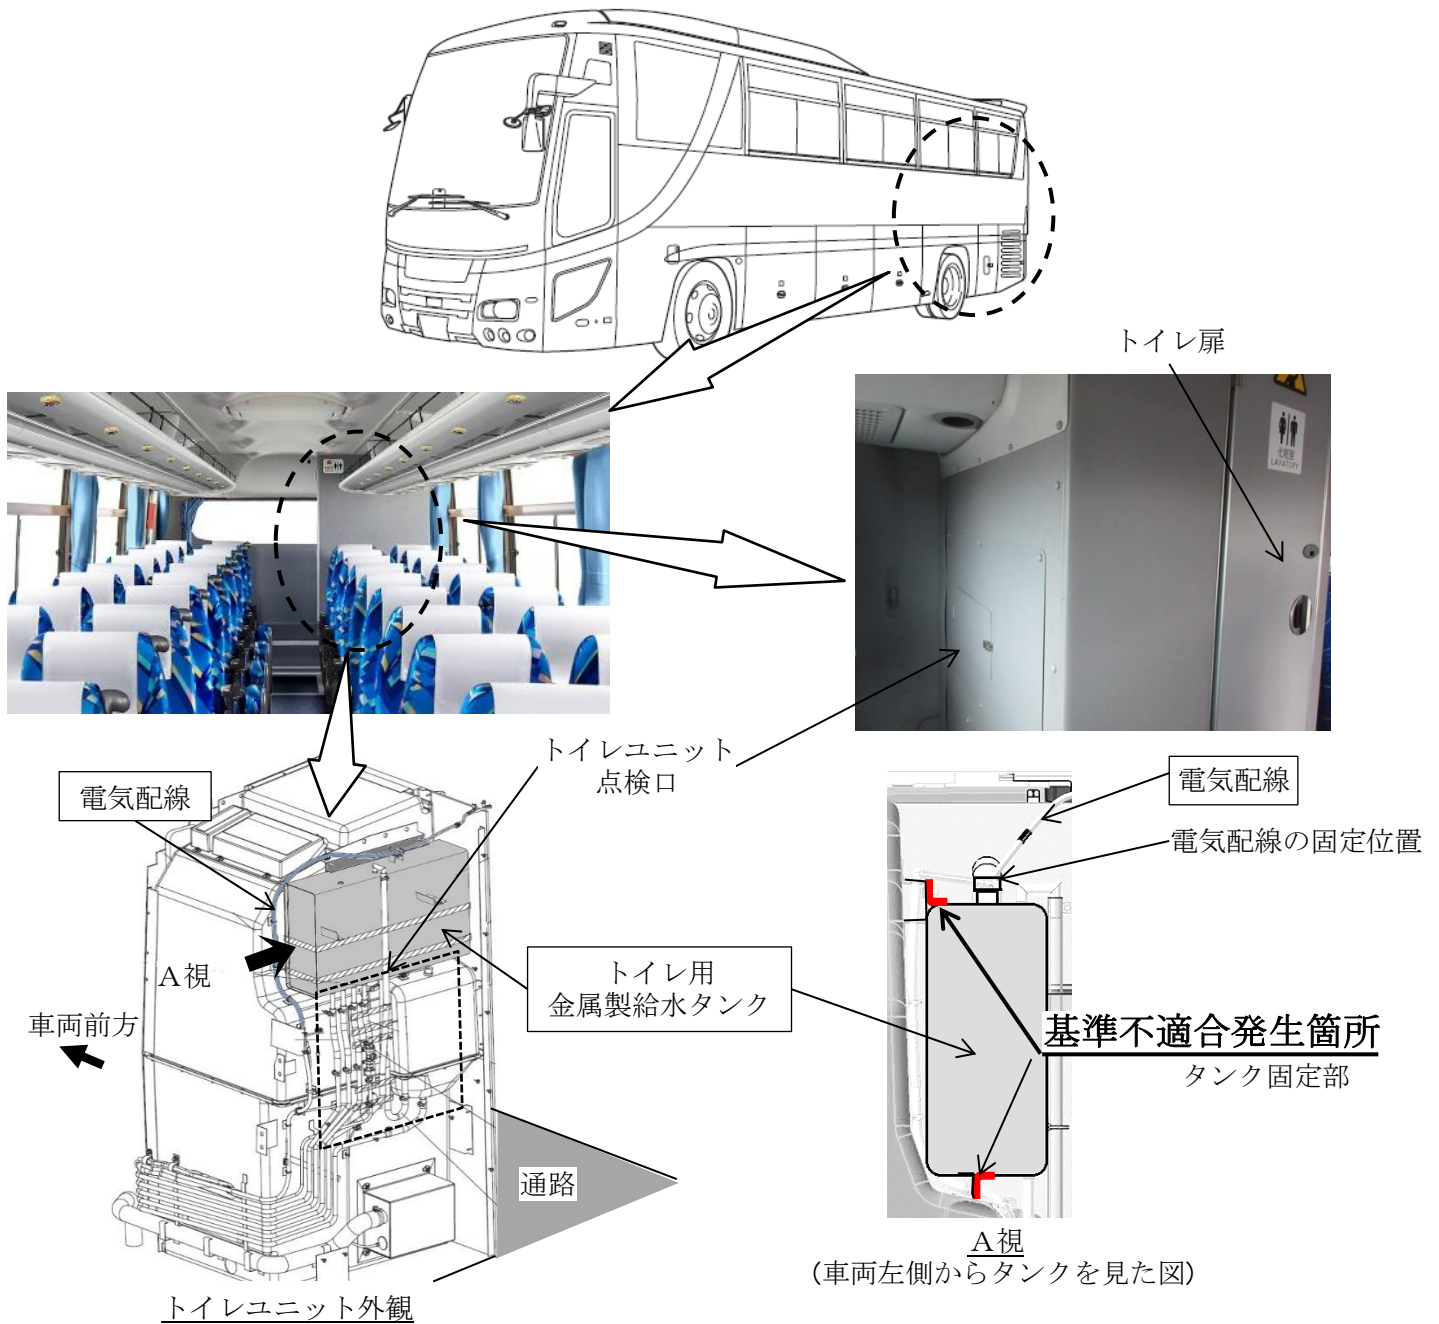
注：□は措置する部品を示す。

大型バスのトイレ用金属製給水タンクにおいて、タンク固定部の強度が不足しているため、固定部が損傷してタンクが脱落することがある。そのため、タンクに固定されているトイレ用電気配線が損傷して、火災に至るおそれがある。

- ①全車両、給水タンクを固定ベルトで固定する。
- ②全車両、トイレ用電気配線の損傷有無を点検し、固定位置と配索を変更する。  
なお、配線が損傷している場合には補修する。

識別：改善済車両には運転者席左側ドア開口部のシリアルナンバープレートの下側中央に黄色ペイントを塗布する。
