## 改善箇所説明図

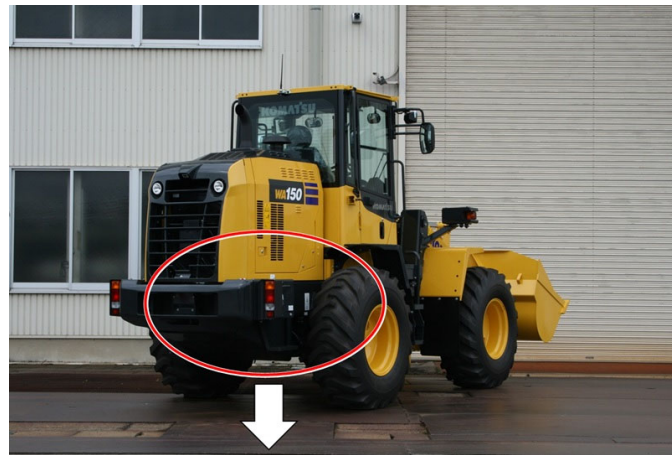
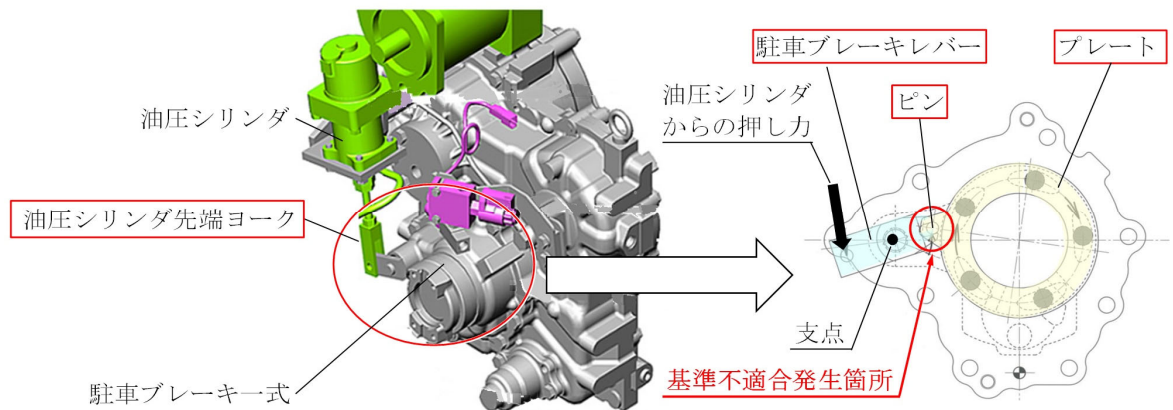
注：   は、交換部品を示す

ショベル・ローダの駐車ブレーキにおいて、組立工程が不適切なため、油圧シリンダ先端ヨークと駐車ブレーキレバーを組み付ける際にヨークがレバーと干渉し、駐車ブレーキ内部のプレートを損傷させてしまうものがある。そのため、そのままの状態ですべての駐車ブレーキの作動と解除を繰り返すと、プレートの損傷部から亀裂が進展し、最悪の場合、プレートが折損して車両を停止状態に保持できなくなるおそれがある。

全車両、駐車ブレーキレバー、プレート、ピンおよび油圧シリンダ先端ヨークを新品に交換する。  
また、当該部品の交換時に油圧シリンダ先端ヨークと駐車ブレーキレバーを組み付ける際には、専用の治具を使用して干渉させないように組付ける。

識別：キャブ内側背面のヒューズボックスカバーの裏面に緑色のペイントを塗布する。
