## 改善箇所説明図

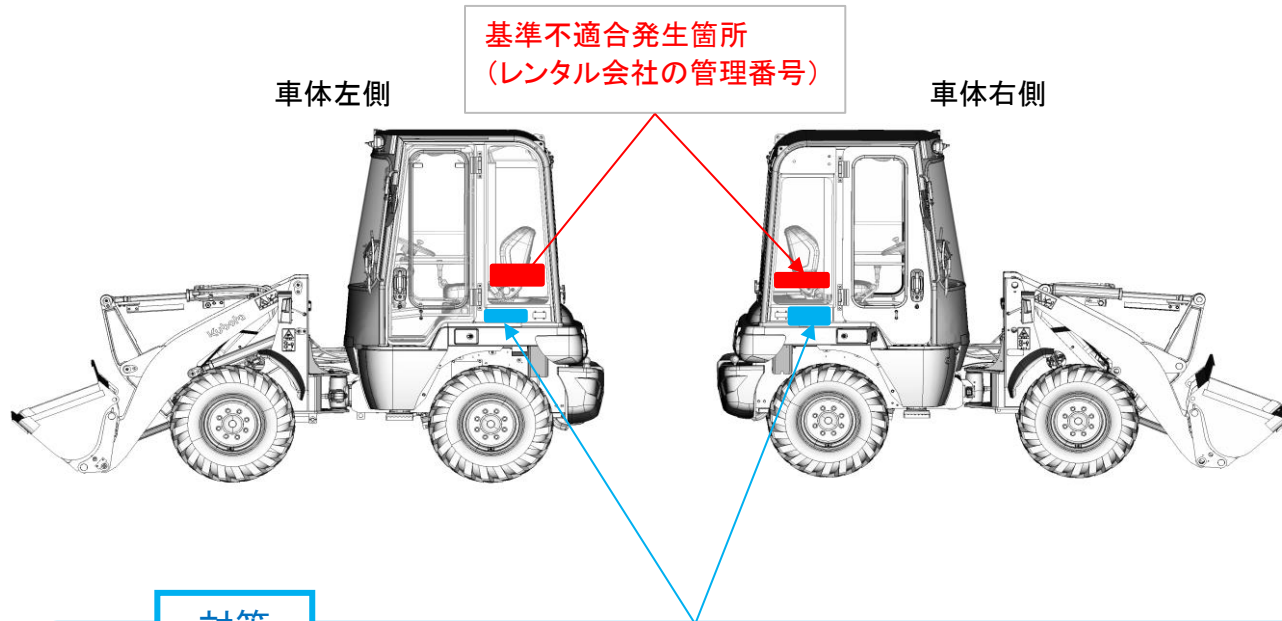
車体の左右側面ガラスにレンタル会社の管理番号を貼り付けている。

ホイールローダのキャブ仕様機両側面ガラスにレンタル会社の管理番号のステッカーを販売会社で貼付されたものがある。その為、道路運送車両法の保安基準第29条(窓ガラス)に適合しないおそれがある。

キャブ仕様機側面ガラスに貼り付けたレンタル会社の管理番号のステッカーを剥がし、リアフェンダー側面に貼り直す。

対象車両のステッカー貼付け位置を確認し側面ガラスに貼付けされていた場合は、ステッカーを剥がし、リアフェンダー側面に貼り直す。
