## 改善箇所説明図

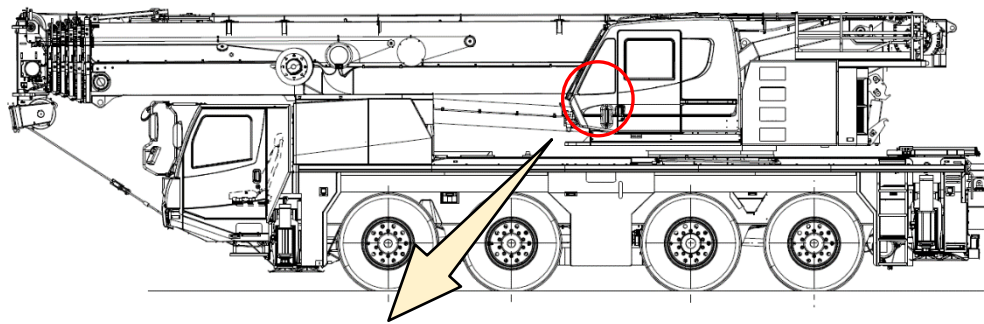
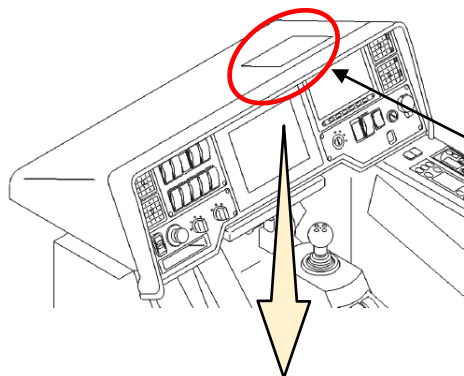
クレーン運転室  
ダッシュボード

ヒューズボックス取付位置

ヒューズボックス

不具合発生箇所

全車両、ヒューズの挿入位置を正規位置に修正する。また、作業装置機器を点検し破損している場合は新品に交換する。

識別：ヒューズボックス取付ねじに白色ペイントを塗布する。

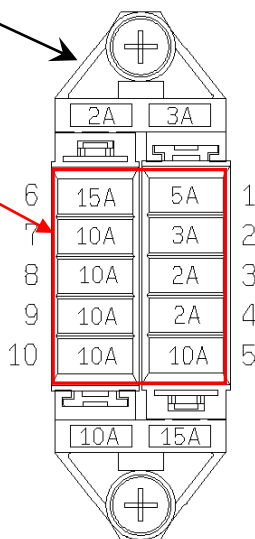
誤ヒューズ配置

クレーン車のヒューズボックスにおいて、ヒューズ挿入位置が間違っているものがある。そのため、ヒューズの規定容量と作業装置機器の定格容量があっていない状態となり、機器での電流値が定格容量を超えてもヒューズが切れず機器が破損し、最悪の場合、機器が発火し、火災に至るおそれがある。

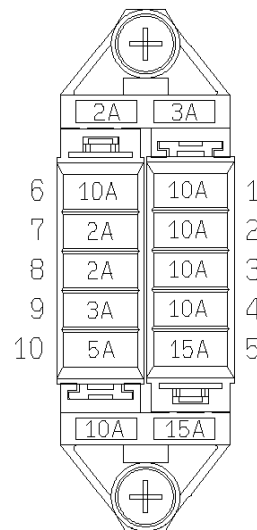
正規ヒューズ配置

ヒューズボックス貼付  
ヒューズ配置銘板
