# 改善箇所説明図

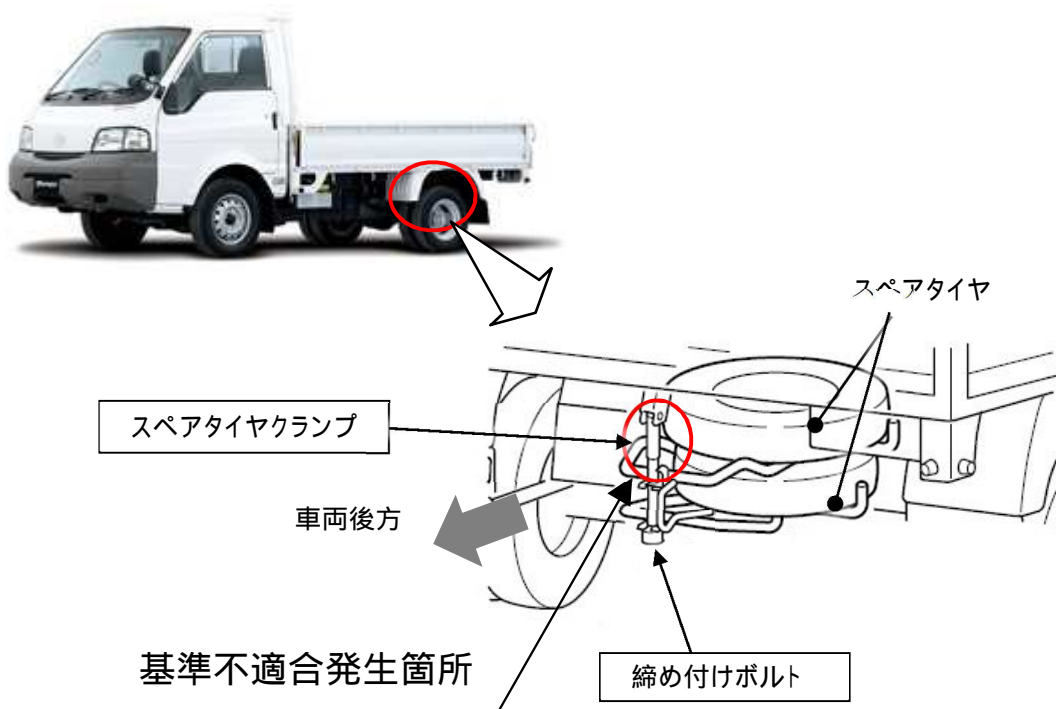
| スペアタイヤクランプ（誤品） | スペアタイヤクランプ（正規品） |
| <p>（全長）<br/>108mm</p> | <p>（全長）<br/>123mm</p> |

交換修理用部品として販売したダブルタイヤ仕様のスペアタイヤクランプにおいて、製造時の部品管理が不適切なため、正規の仕様と異なる部品を出荷したものがある。そのため、当該部品を組付けた場合、締め付けボルトが緩み、スペアタイヤが脱落し、他の交通の妨げになるおそれがある。

全車両、スペアタイヤクランプを点検し、仕様が異なる場合は正規品に交換するとともに、締め付けボルトを新品に交換する。

識別：スペアタイヤクランプ（上側）に白ペンを塗布する
