## 改善箇所説明図

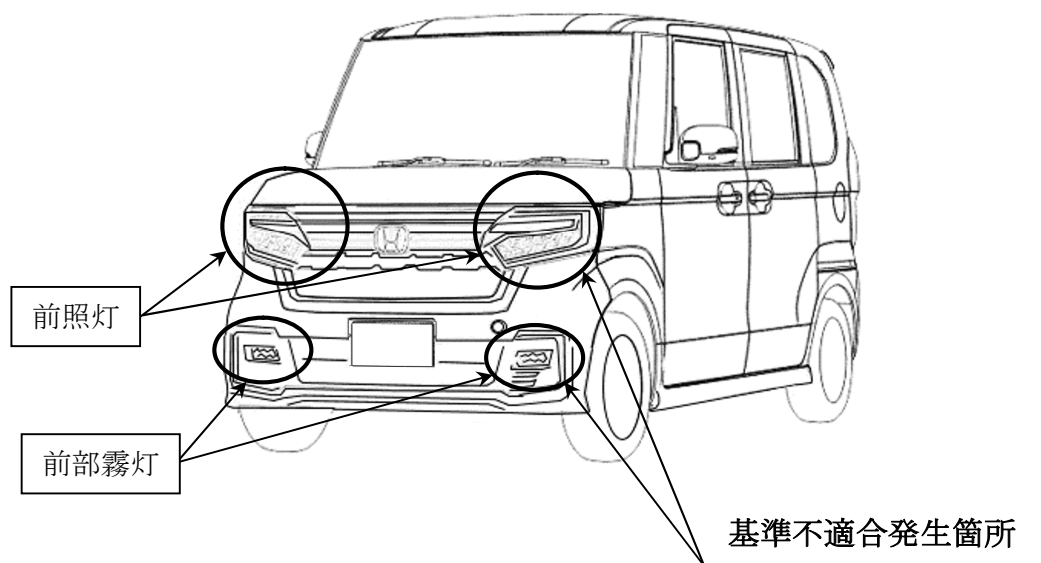
前照灯又は前部霧灯において、車両製作工場での光軸検査の管理に不適切なものがあり、前照灯又は前部霧灯の光軸が保安基準を満足していないおそれがある。

注：  は調整する部品を示す。

識別：助手席側ドア上側ヒンジ下側ボルト頭部に黄色ペイントを塗布する。

全車両、前照灯又は前部霧灯の光軸を点検し、調整が必要な場合は光軸調整を行う。
