## 改善箇所説明図

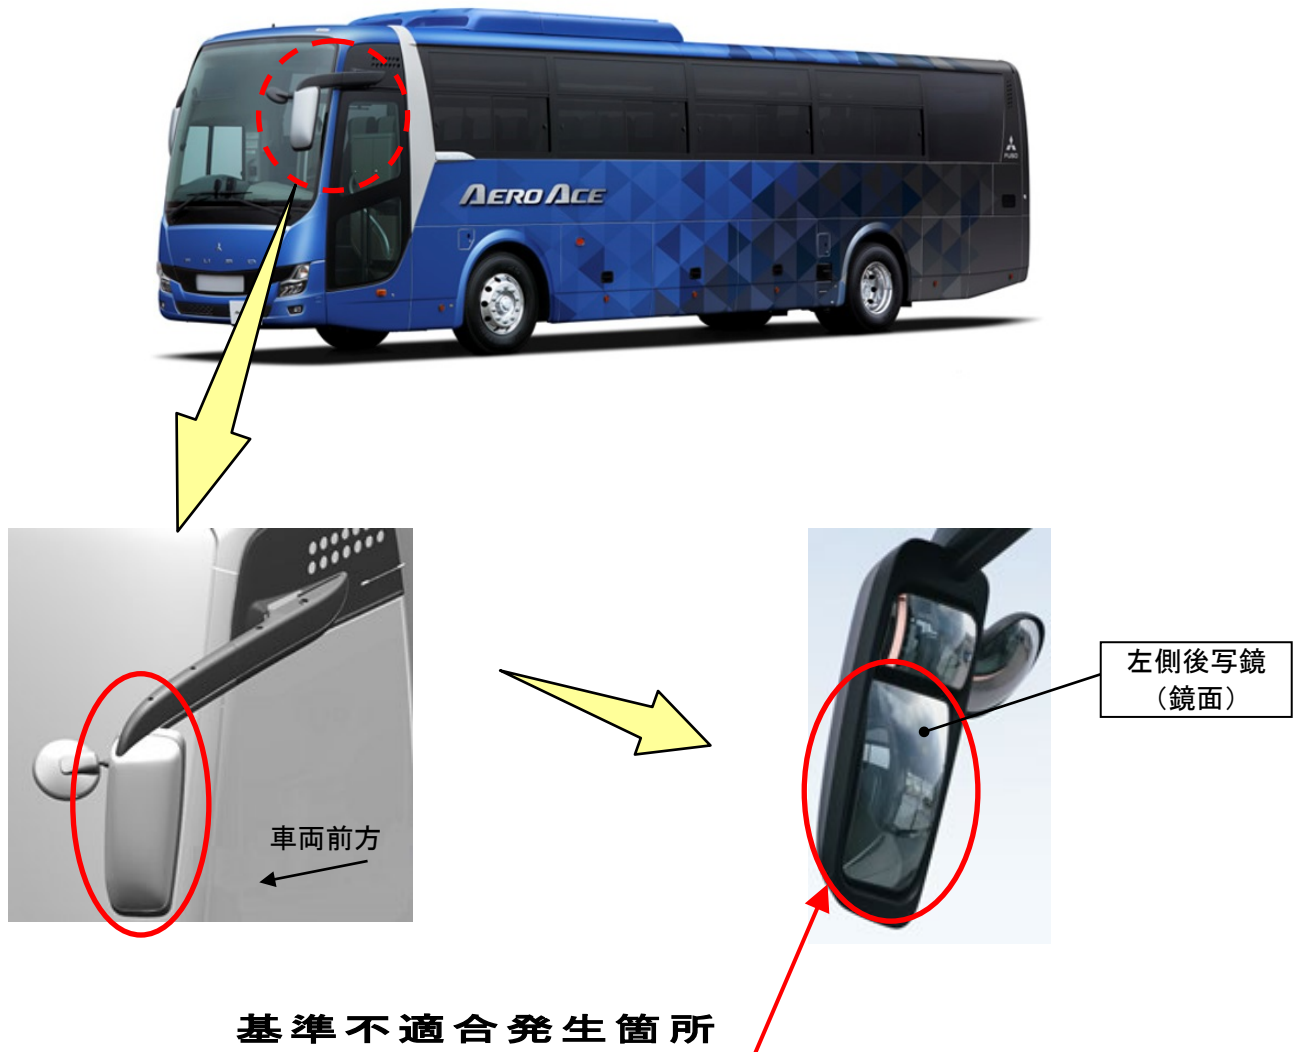
大型高速路線バスにおいて、曲率半径 620mm および 900mm の左側後写鏡を装着したものがあある。  
そのため、路線バスとして使用した場合に、ワンマンバス構造要件に抵触するおそれがある。

注 : ☐ は交換する部品を示す。

全車両、左側後写鏡の鏡面を曲率半径 1000mm の対策品に交換する。

識別 : 作業完了車には、車両左後部の点検リッド裏の位置に白色ペイントを塗布する。
