## 改善箇所説明図

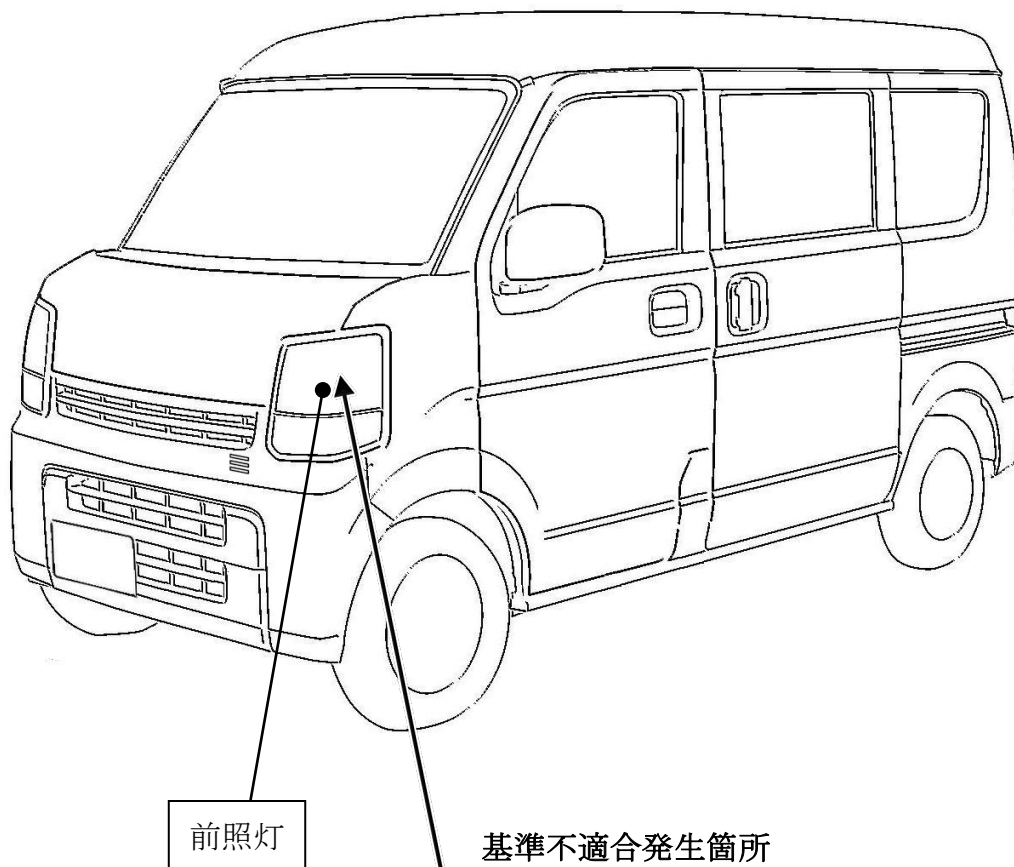
前照灯において、車両製造工場の光軸検査設備で、受光器の設定位置が不適切な状態で光軸の調整、検査を行ったものがある。そのため、光軸が保安基準を満足していないおそれがある。

注：  は点検し、調整する部品を示す。

全車両、前照灯の光軸を点検し、調整が必要な場合は光軸調整を行う。

識別：ID プレートに白金のシールを貼付する。
