## 改善箇所説明図

番号灯

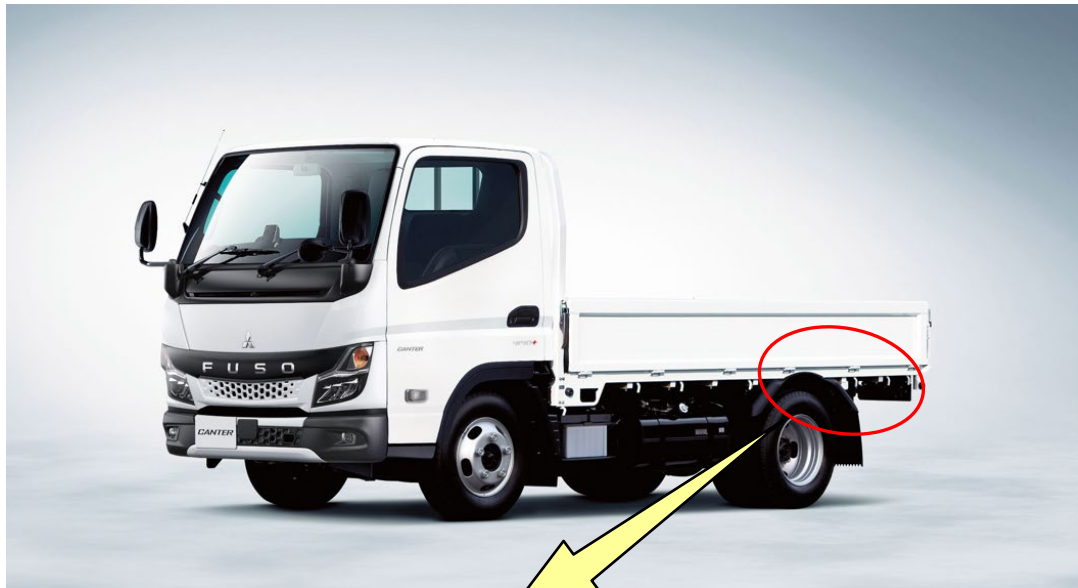
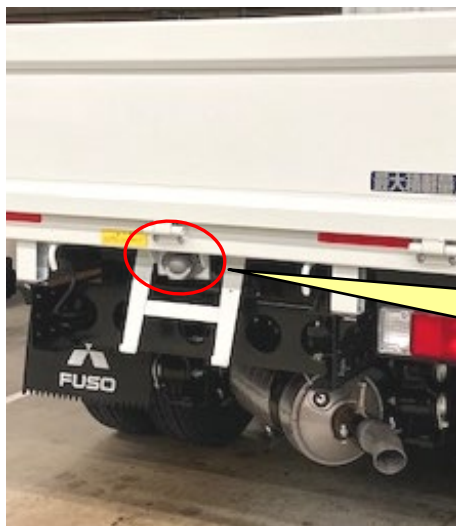
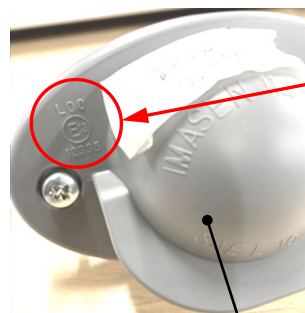
基準不適合発生箇所

認可マーク

(正規品)

E9

(誤品)

E13

21年式の小型トラックにおいて、認証情報と異なる認可マークが付いた誤品の番号灯が装着されたものがある。

全車両、番号灯を点検し、誤品が装着されていた場合は、正規品と交換する。

注：□ は誤品が装着されていた場合に、正規品と交換する部品を示す。

識別：作業完了車には、番号灯の取付けブラケット裏側に白色ペイントを塗布する。
