## 改善箇所説明図

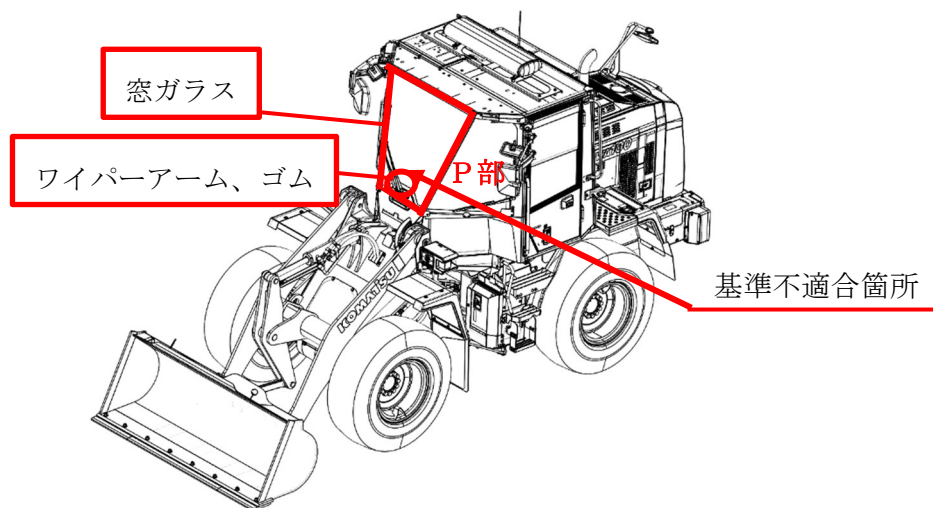
注:   は、交換部品を示す。

P 部

| 改善後 | 改善前 |

ECE マーク

2 名キャブ仕様のショベル・ローダにおいて、部品の管理が不適切なため、協定規則 43 号に基づく記号 (ECE マーク) が刻印されていない窓ガラスを装着したものがある。そのため、保安基準第 29 条 (窓ガラスの基準) に適合しないおそれがある。

改善措置の内容：全車両、前面ガラスに記号 (ECE マーク) が刻印されているか確認し、刻印されていない車両は新型自動車と同一の記号 (ECE マーク) が刻印されている前面ガラスに交換する。

識別方法：ECE マークの有無により識別する。
