# 改善箇所説明図

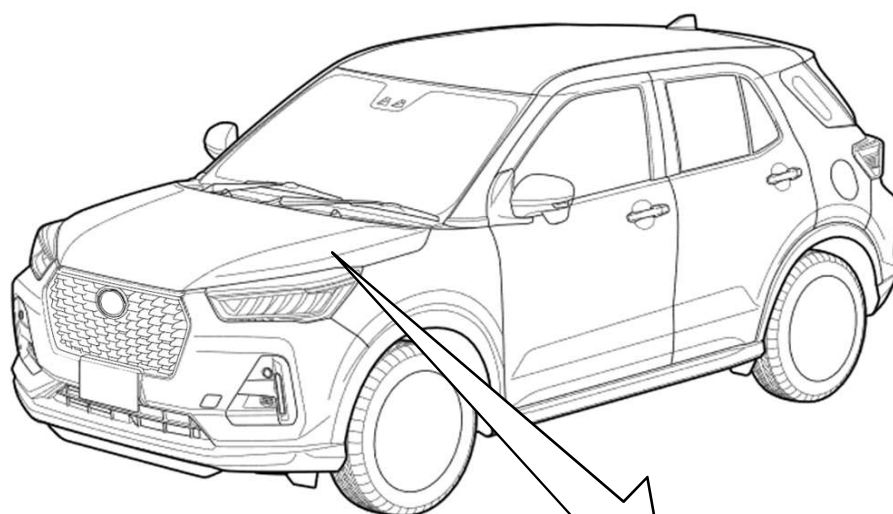
基準不適合発生箇所

エンジン制御コンピュータ

注:  はプログラムを修正する部品を示す。

ハイブリッド車において、発電に用いるエンジンの制御コンピュータのプログラムが不適切なため、走行中にエンジンが停止した直後の加速時に再始動できないことがある。そのため、エンジン警告灯が点灯して加速不良となり、そのままの状態で使用を続けると、最悪の場合、バッテリー残量不足により走行不能になるおそれがある。

全車両、エンジン制御コンピュータのプログラムを修正する。

運転者席側シート下の車台番号打刻1桁目の左側に黄色ペイントを塗布する。
