## 改善箇所説明図

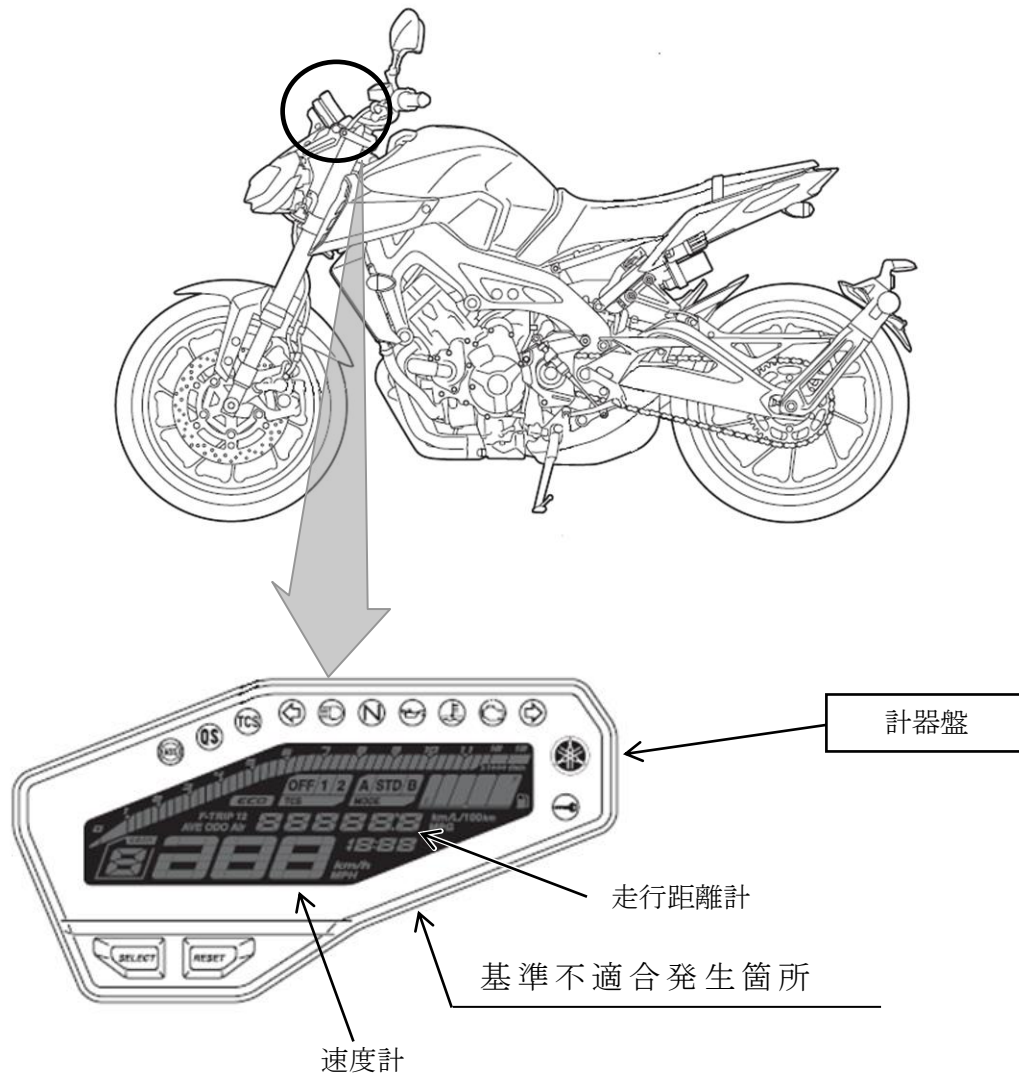
デジタル式の速度計及び走行距離計において、計器盤内に組付けられたコンピューターのプログラムが不適切なため、走行中に速度や走行距離の表示が固定され、変わらなくなるおそれがある。

注：  は交換する部品を示す。

改善の内容：全車両、計器盤を対策品と交換する。また、計器盤を交換する際は、その時点の走行距離をメンテナンスノートに記録する。

識別：リコール番号入りの識別ステッカーを車台番号打刻位置付近に貼付する。
