# 改善箇所説明図

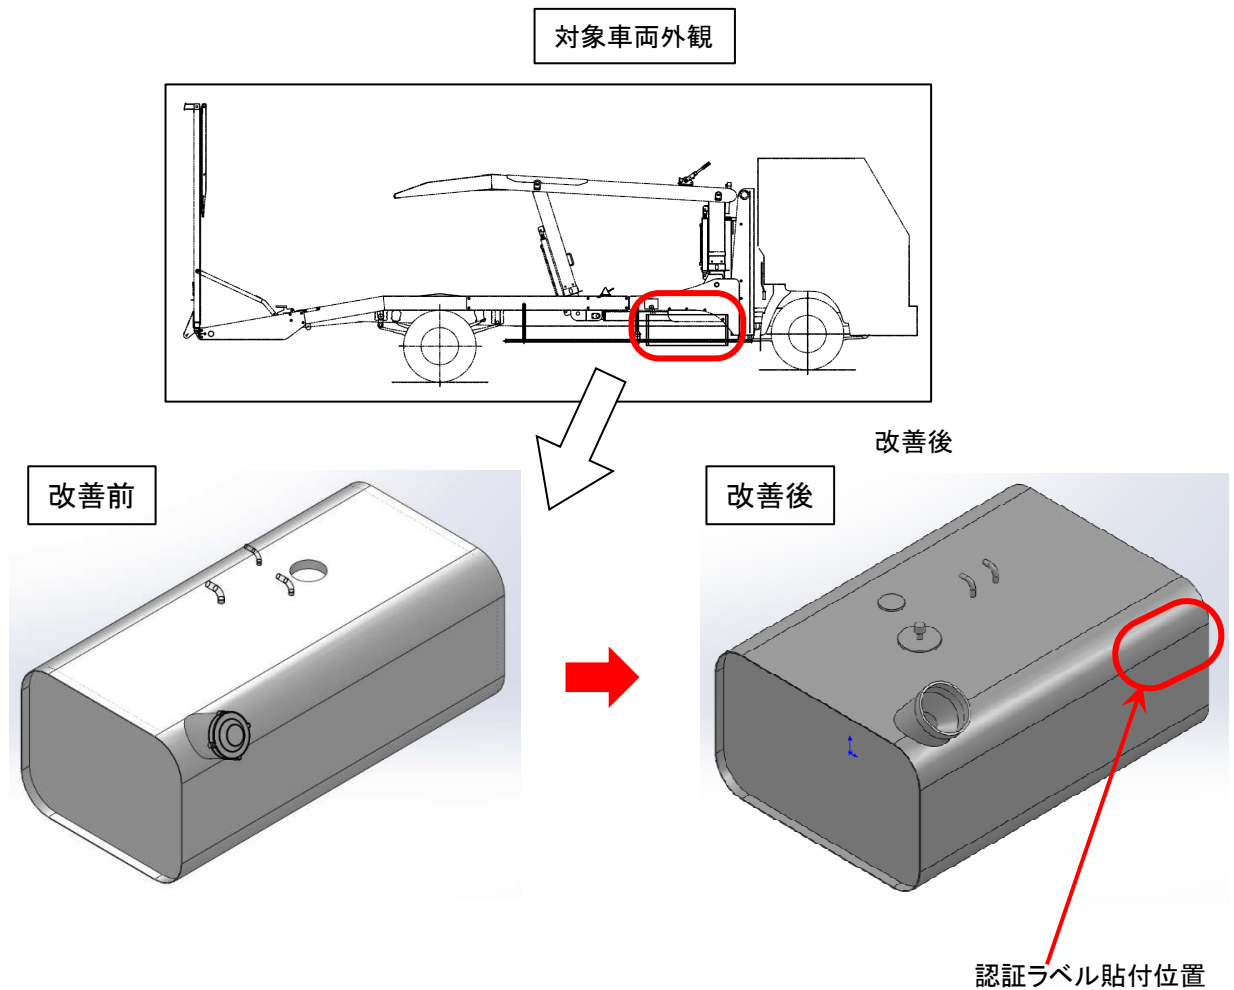
車両運搬車の燃料タンクにおいて、設計上の管理が不適切であったため、協定規則第34号に基づく認証を受けておらず、かつ認証ラベルが貼付けされていない燃料タンクを装着したものがある。そのため、保安基準第15条(燃料装置)に適合しないおそれがある。

全車両、燃料タンクに認証ラベルが貼付けされているかを確認し、認証ラベルが貼付けされていない車両は保安基準第15条第1項(細目告示第18条第1項)に適合している燃料タンク及び付随する燃料タンクステー等に交換する。

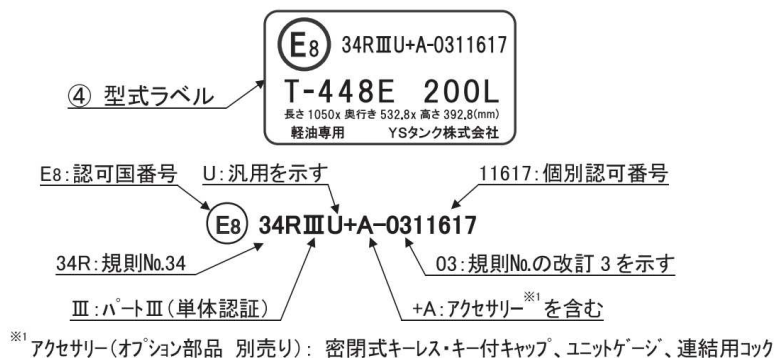
## 【識別方法】

**型式ラベルおよび認可番号の内容説明 例: T-448E の場合**

**※タンクメーカーでの認可取得後、正式番号にて製作して貼付け**
