## 改善箇所説明図

### 基準不適合発生箇所

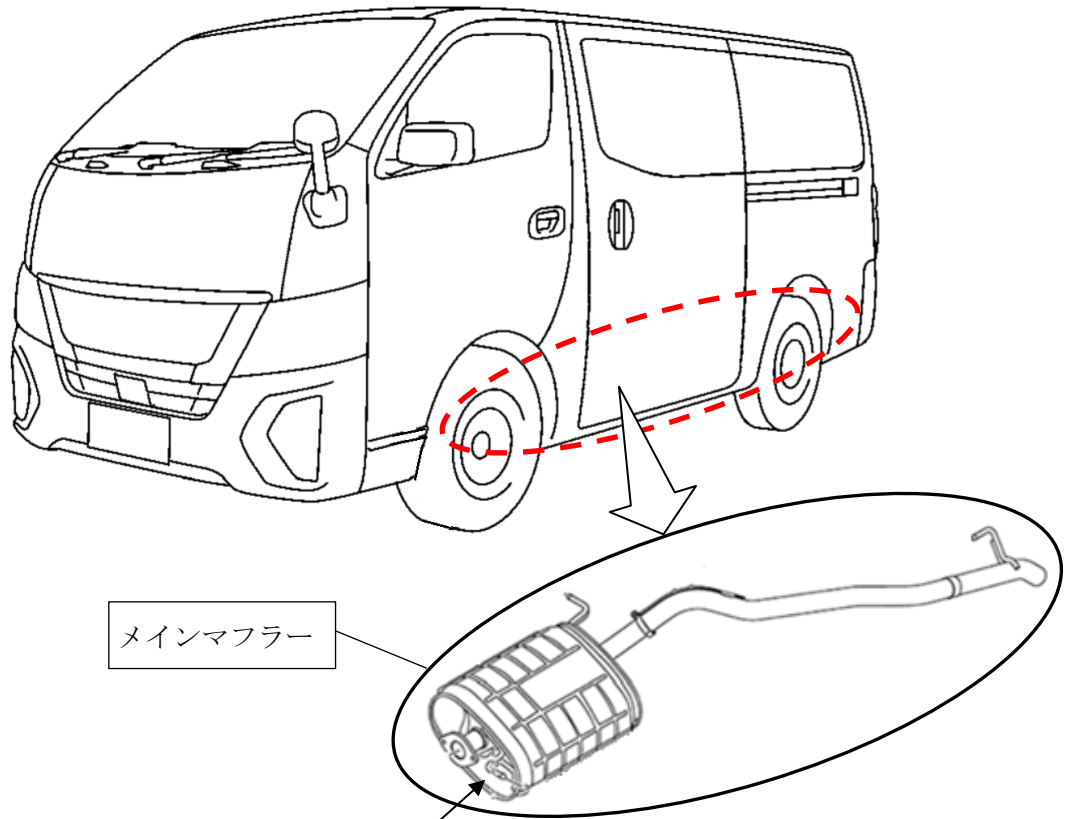
メインマフラーにおいて、組み立て時の部品を選択する作業が不適切なため、正規の仕様と異なる消音器が組み付けられたものがある。そのため、騒音基準を満足しないおそれがある。

注：  は、交換部品を示す。

全車両、メインマフラーを正規品と交換する。

識別：銀色のシールをモデルナンバープレートの右横に貼り付ける。
