# 改善箇所説明図

## 改善の内容

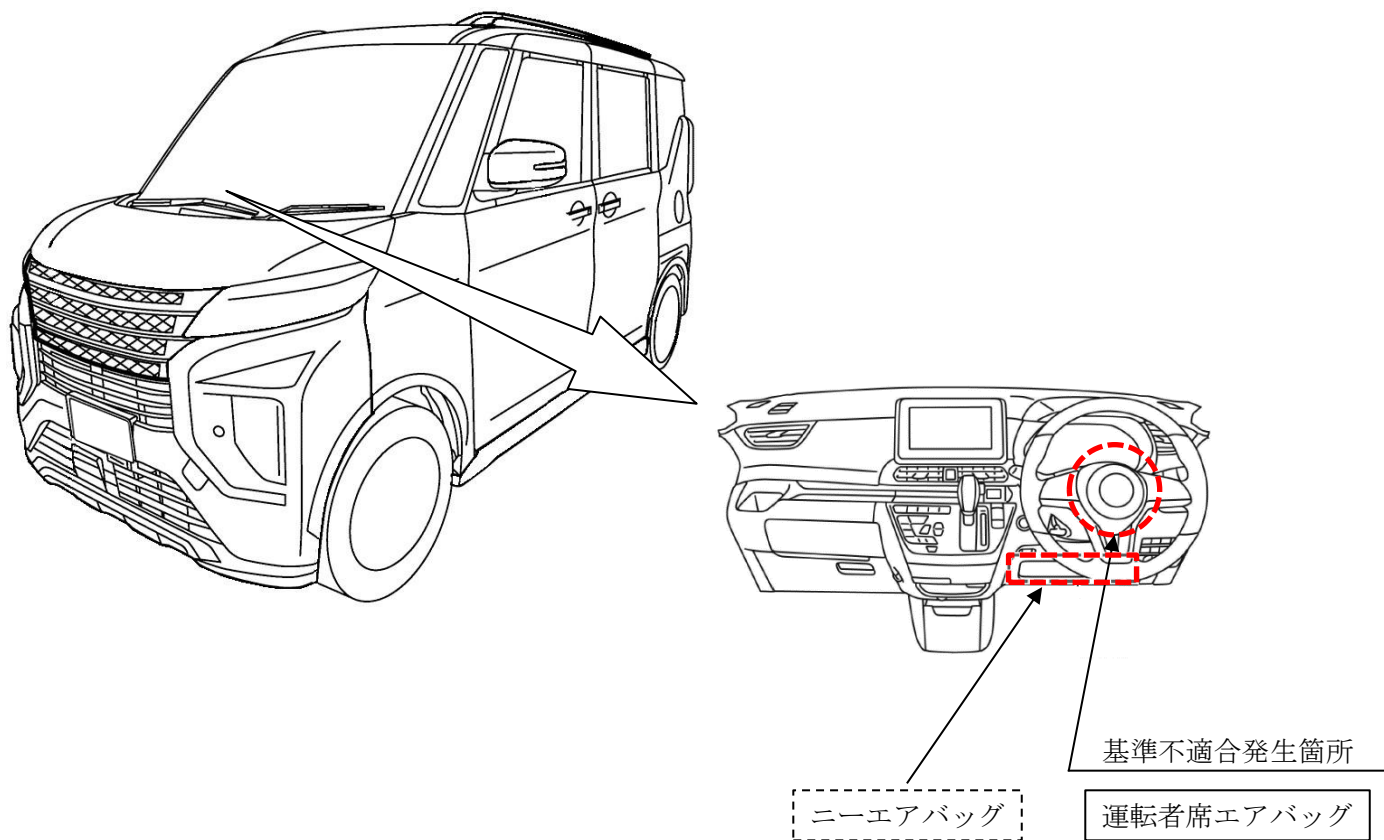
運転者席用エアバッグにおいて、仕様が不適切なため、展開時に最適形状にならない場合がある。  
このため、最悪の場合、一部条件下ではエアバッグの性能が十分に発揮されないおそれがある。

注：図中の  内は、交換する部品を示す。

図中の  内は、非搭載車に対し追加する部品を示す。

運転者席用エアバッグを対策品と交換し、ニーエアバッグ非搭載車にはニーエアバッグを追加する。  
なお、部品が準備でき次第、部品交換を改めて案内する。

識別：運転席側センターピラーにあるモデルプレートに、白または黄色ペイントを塗布する。
