# 改善箇所説明図

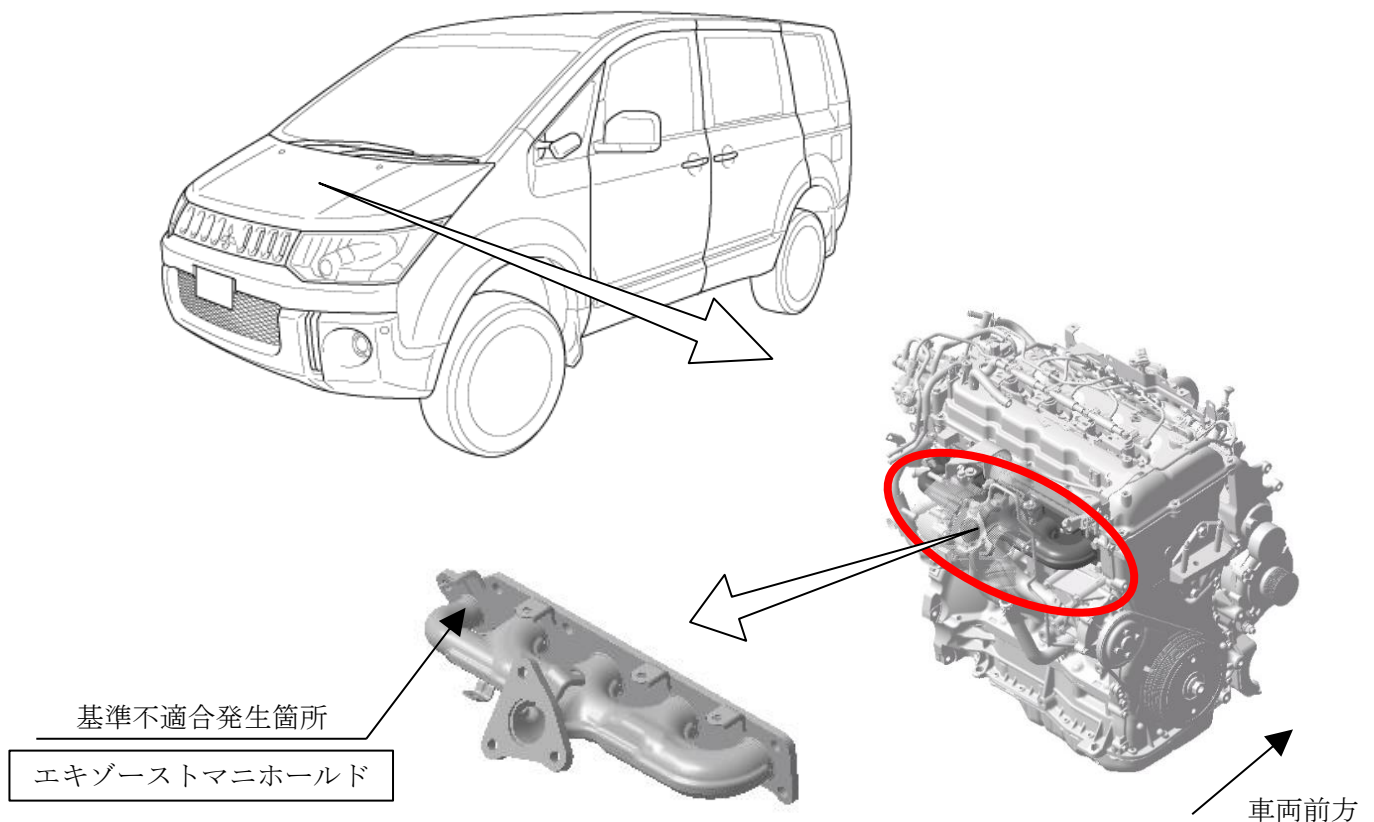
エキゾーストマニホールドにおいて、EGR(排気ガス再循環装置)用のパイプの構造が不適切なため、排気ガス処理システム作動時の熱負荷による、エキゾーストマニホールドの熱膨張・収縮の繰り返しにより、当該パイプの溶接部に亀裂が入ることがある。そのため、亀裂部より排気ガスが漏れるおそれがある。

注：図中の  内は、交換する部品を示す。

全車両、エキゾーストマニホールドを対策品と交換する。なお、部品が準備でき次第、部品交換を改めて案内する。

識別：助手席側ドアチェッカーのドア側取り付けボルト（下側）頭部に、白または黄色ペイントを塗布する。
