# 改善箇所説明図

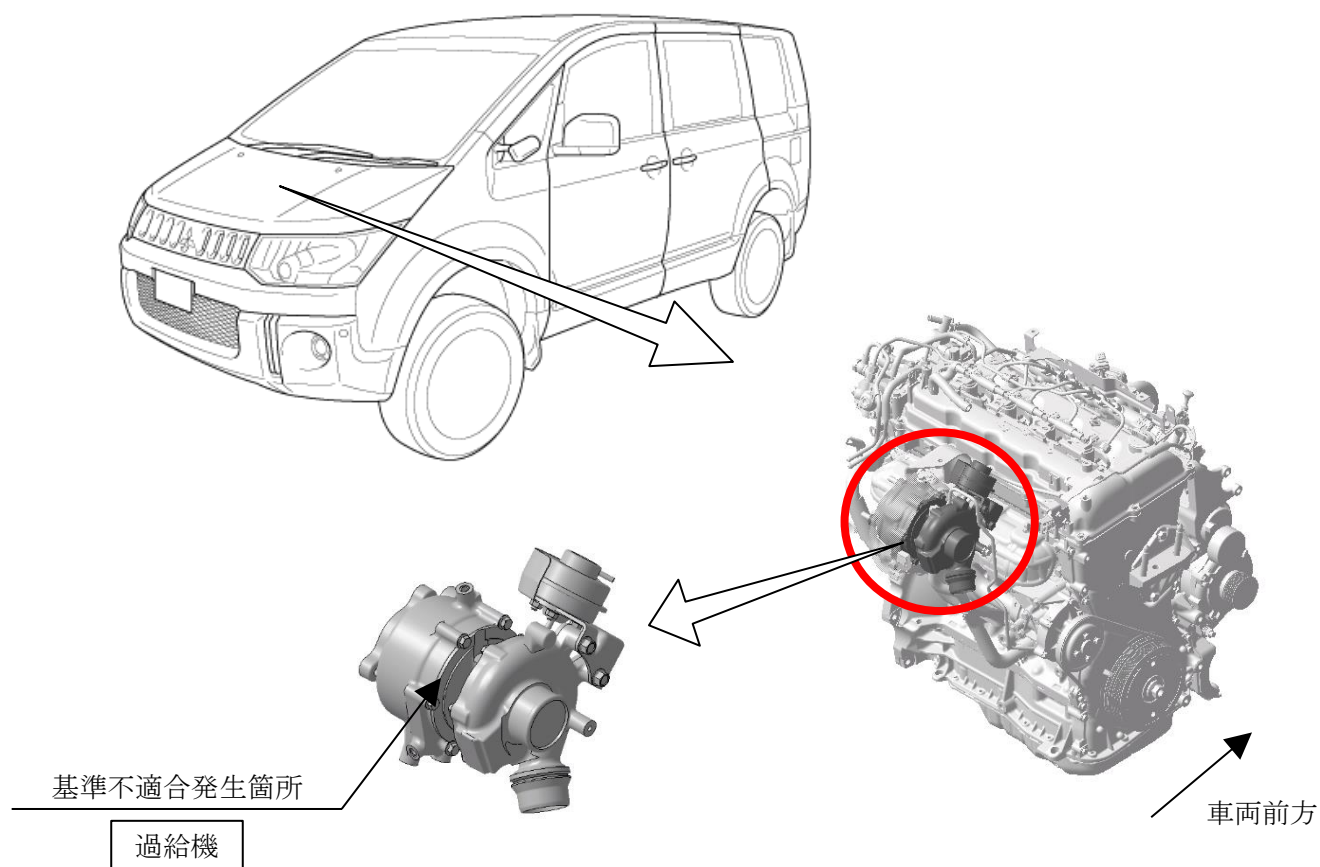
過給機において、ハウジング接合部のシールリングの設定に不備があり、構成部品の精度ばらつきによっては使用過程においてシール不良に至るものがある。そのため、シール不良部位から排気ガスが漏れるおそれがある。

注：図中の  内は、確認、交換する部品を示す。

全車両、過給機の製造番号を確認し、対象のものは対策品と交換する。なお、部品が準備でき次第、部品交換を改めて案内する。

識別：助手席側ドアチェッカーのドア側取り付けボルト（上側）頭部に、白または黄色ペイントを塗布する。
