## 改善箇所説明図

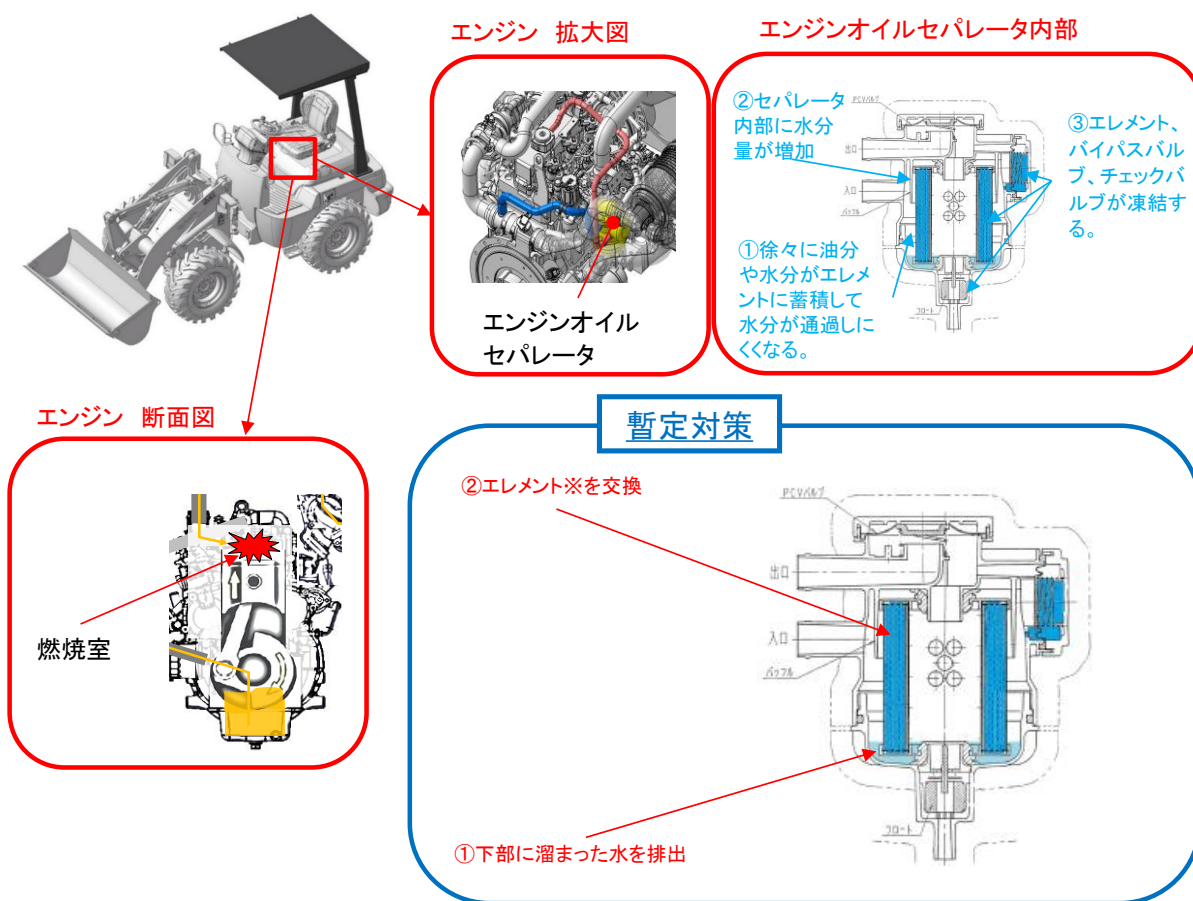
不具合内容:

ホイールローダを寒冷環境で使用した際に、エンジンオイルセパレータ内が凍結するため、そのまま使用を続けるとエンジンオイルが逆流し、燃焼室に入ることによってエンジンが過回転となり、車両を適切に停止できず、最悪の場合、エンジンが破損し走行不能となるおそれがある。

改善の内容:

今回の対策については緊急性を要するため、全車両、暫定措置としてエンジンオイルセパレータのエレメントを新品に交換及び内部に溜まっている水の排出をおこなう。ただし、暫定措置で交換してから200時間したものは又は冬季シーズンに入る前に点検して水分の蓄積がみられる場合は、同様の対応を無償でおこなう。なお、検証が完了し、原因が判明次第、必要な場合は再度届出の上、恒久対策を実施する。

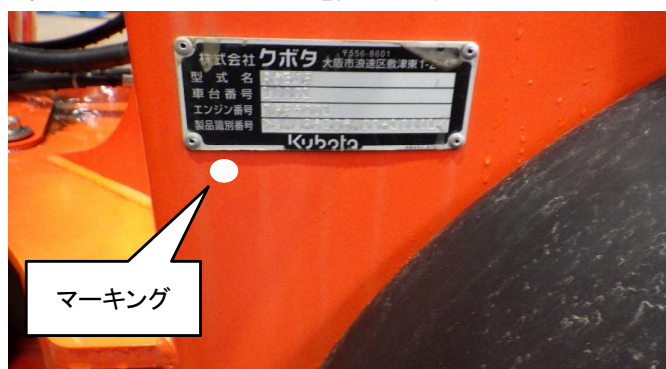
改善後の識別:

下の写真の部位、機種銘板の左下に白色マーキングを実施する。
