## 改善箇所説明図

助手席側ミラー一式

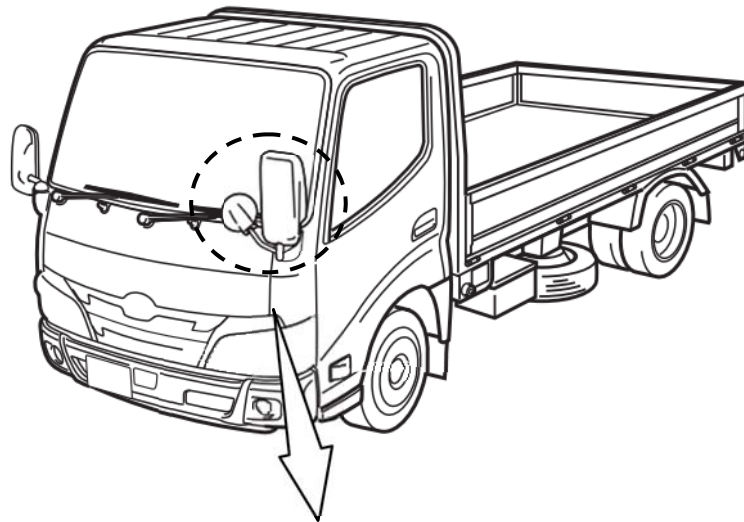
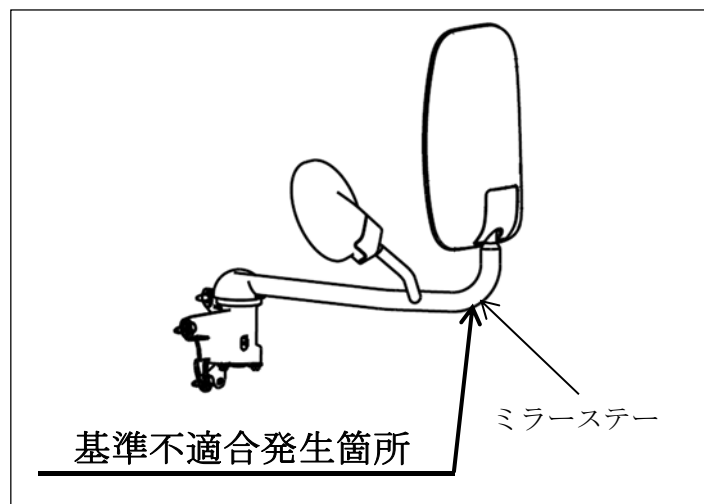
注：  は交換する部品を示す。

小型トラックの助手席側ミラーにおいて、設計指示が不適切なため、正規より短いミラーステーを装着しているものがある。そのため、保安基準第44条の後方視界要件を満たさないおそれがある。

全車両、助手席側ミラー一式を点検し、誤ったミラーステーが装着されたものは正規品のミラー一式に交換する。

識別：改善実施済車にはフレーム右側に打刻された車両型式二桁目の上に黄色ペイントを塗布する。
