## 改善箇所説明図

### 基準不適合発生箇所

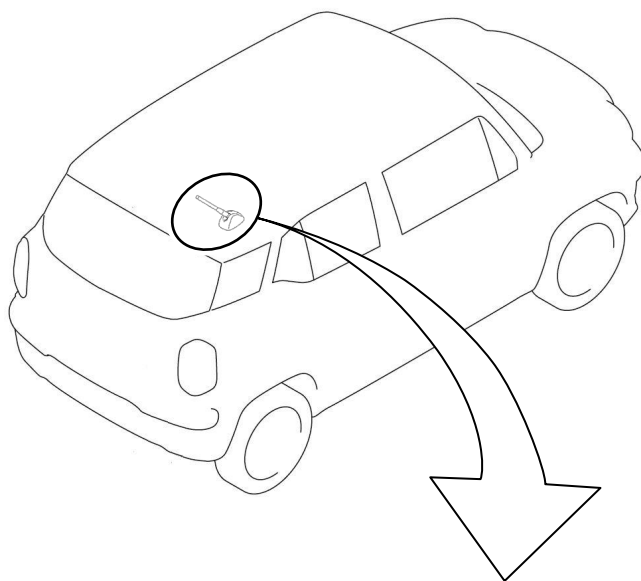
ルーフアンテナの車両への組付指示が不適切なため、異なる形状のルーフアンテナが組み付けられ、車両の全高値が認証届出と異なるものがある。

全車両、ルーフアンテナを正しい部品に交換する。

注：  は交換する部品を示す。
