## 改善箇所説明図

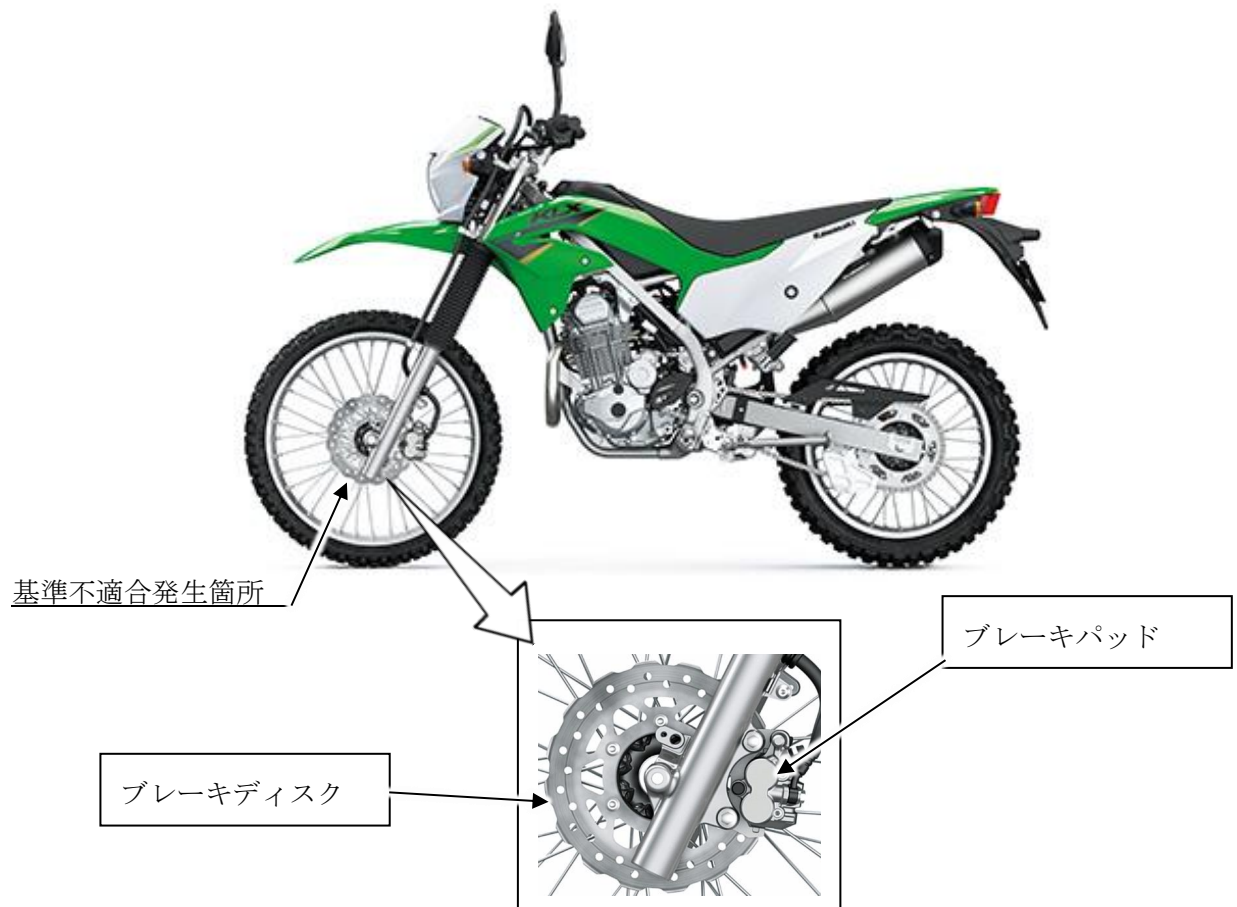
前輪の制動装置において、組立時の部品管理が不十分なため、寸法の異なるブレーキディスクが組付けられているおそれがある。その場合、協定規則第78号の技術的な要件(制動装置試験の基準)に適合せず、安全に減速できないおそれがある。

注：  は、交換部品を示す。

全車両、前輪のブレーキディスクを点検し、異品である場合はブレーキディスクを正規品に交換するとともに、ブレーキパッドも交換する。
