# 改善箇所説明図

## 基準不適合発生箇所

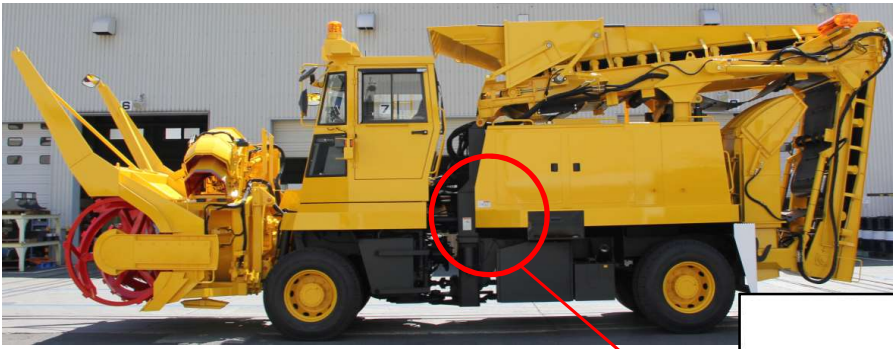
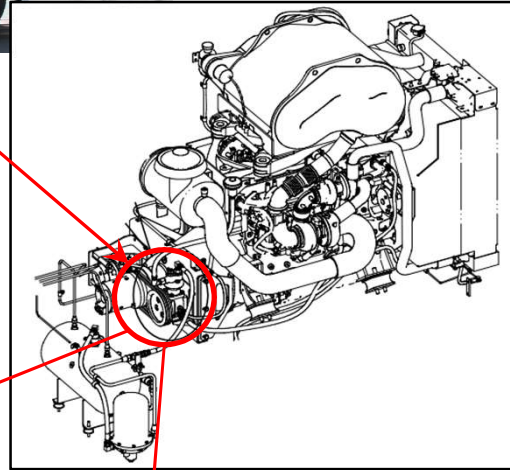
改善前

プーリー  
ナット  
エアコンプレッサ  
隙間有り  
基準不適合発生箇所

ロータリ除雪車の制動装置において、エアコンプレッサ用プーリーの取付部形状が不適切なため、走行時の振動等によりプーリー固定用ナットが緩み、プーリーが脱落するものがある。そのため、そのまま使用を続けると、エアが溜まらず、最悪の場合、ブレーキが効かなくなるおそれがある。

改善後

全車両、対策品のプーリー及びロックワッシャに交換する。  
なお、エアコンプレッサ及びVベルトを点検し、損傷している場合は新品に交換する。

識別：改善実施済車は、プーリーの形状で判断できるため特別な識別表示は行わない。

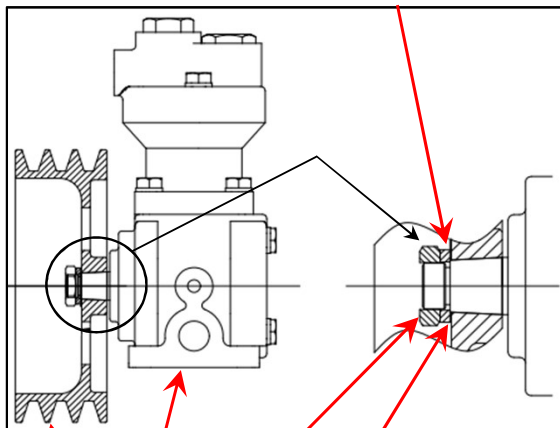
ロックワッシャ

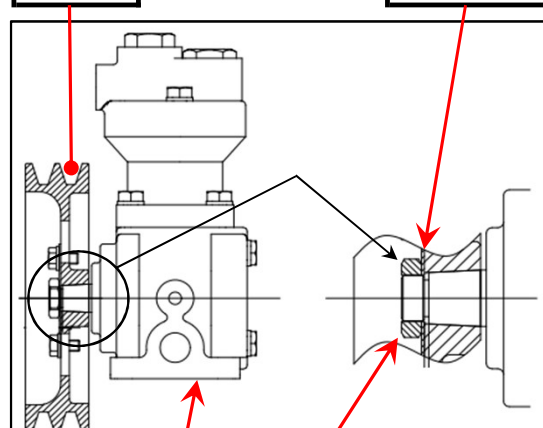
Vベルト 損傷している場合

ロックワッシャ

プーリー  
ナット  
エアコンプレッサ  
損傷している場合
