## 改善箇所説明図

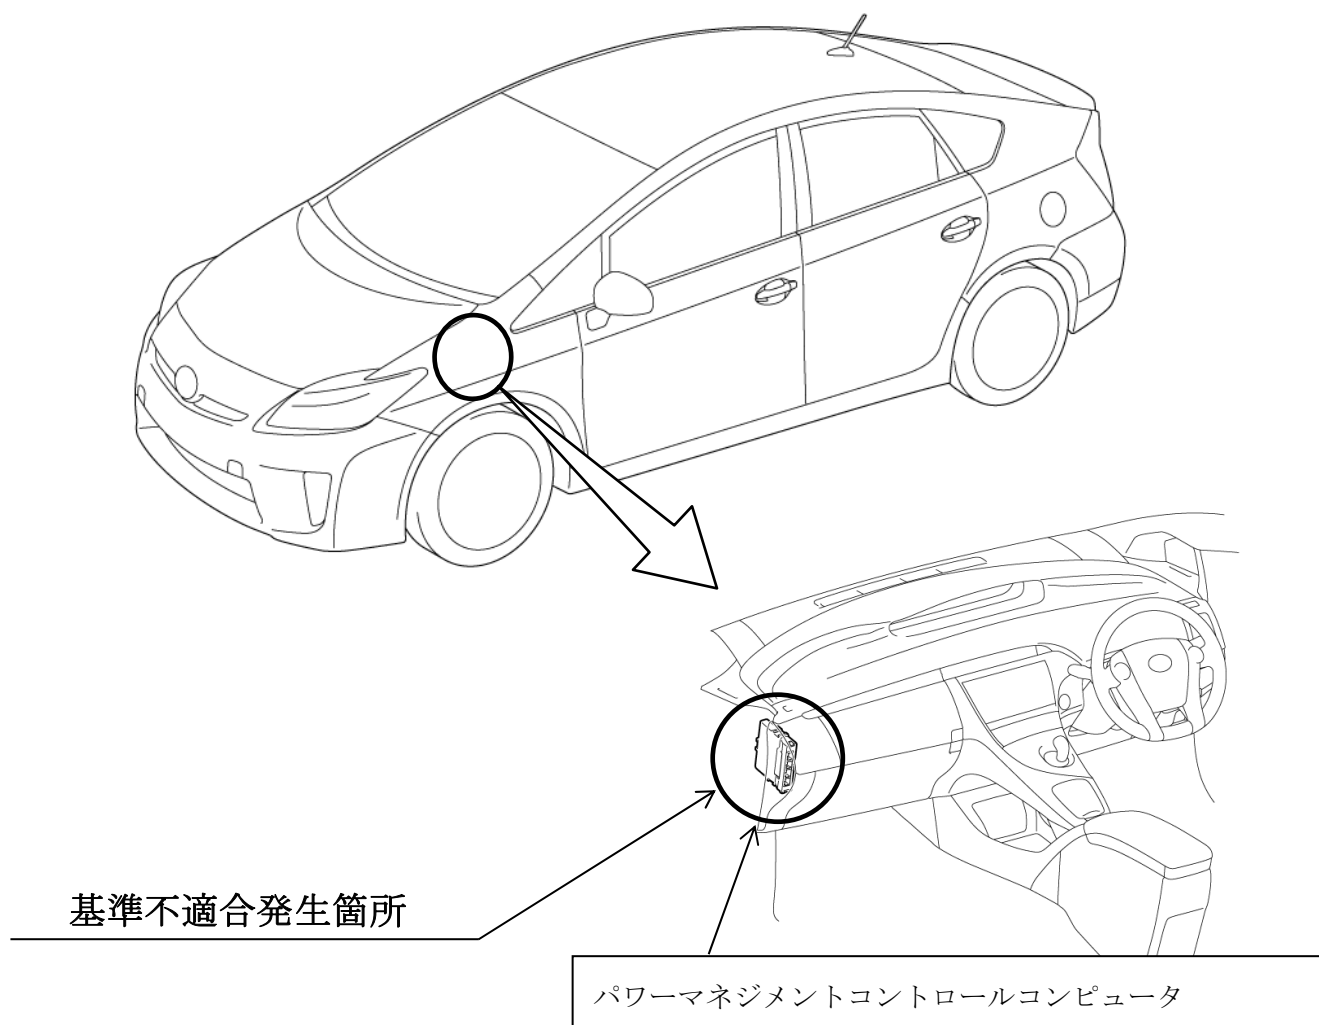
注：  は修正部品を示す。

ハイブリッドシステムにおいて、異常判定時の制御プログラムが不適切なため、極低速から急加速するような高負荷走行時等に昇圧回路の素子が損傷した場合、フェールセーフモードに移行できないことがある。そのため、警告灯が点灯し、ハイブリッドシステムが停止して、走行不能となるおそれがある。

全車両、異常判定時の制御プログラムを対策仕様に修正する。

当該制御プログラム修正後に素子が損傷して警告灯が点灯した場合は、電力変換器のモジュールを無償交換する。

識別：改善済車両には車台番号打刻位置の右側に黄色ペイントを塗布する。
